# Das Lapidarium in der „Neuen Residenz“

Das Lapidarium der Neuen Residenz wurde als Aufbewahrungsraum der Sammlung von geborgenen Werksteinen eingerichtet.

# Sanierung der Kapellenapsis

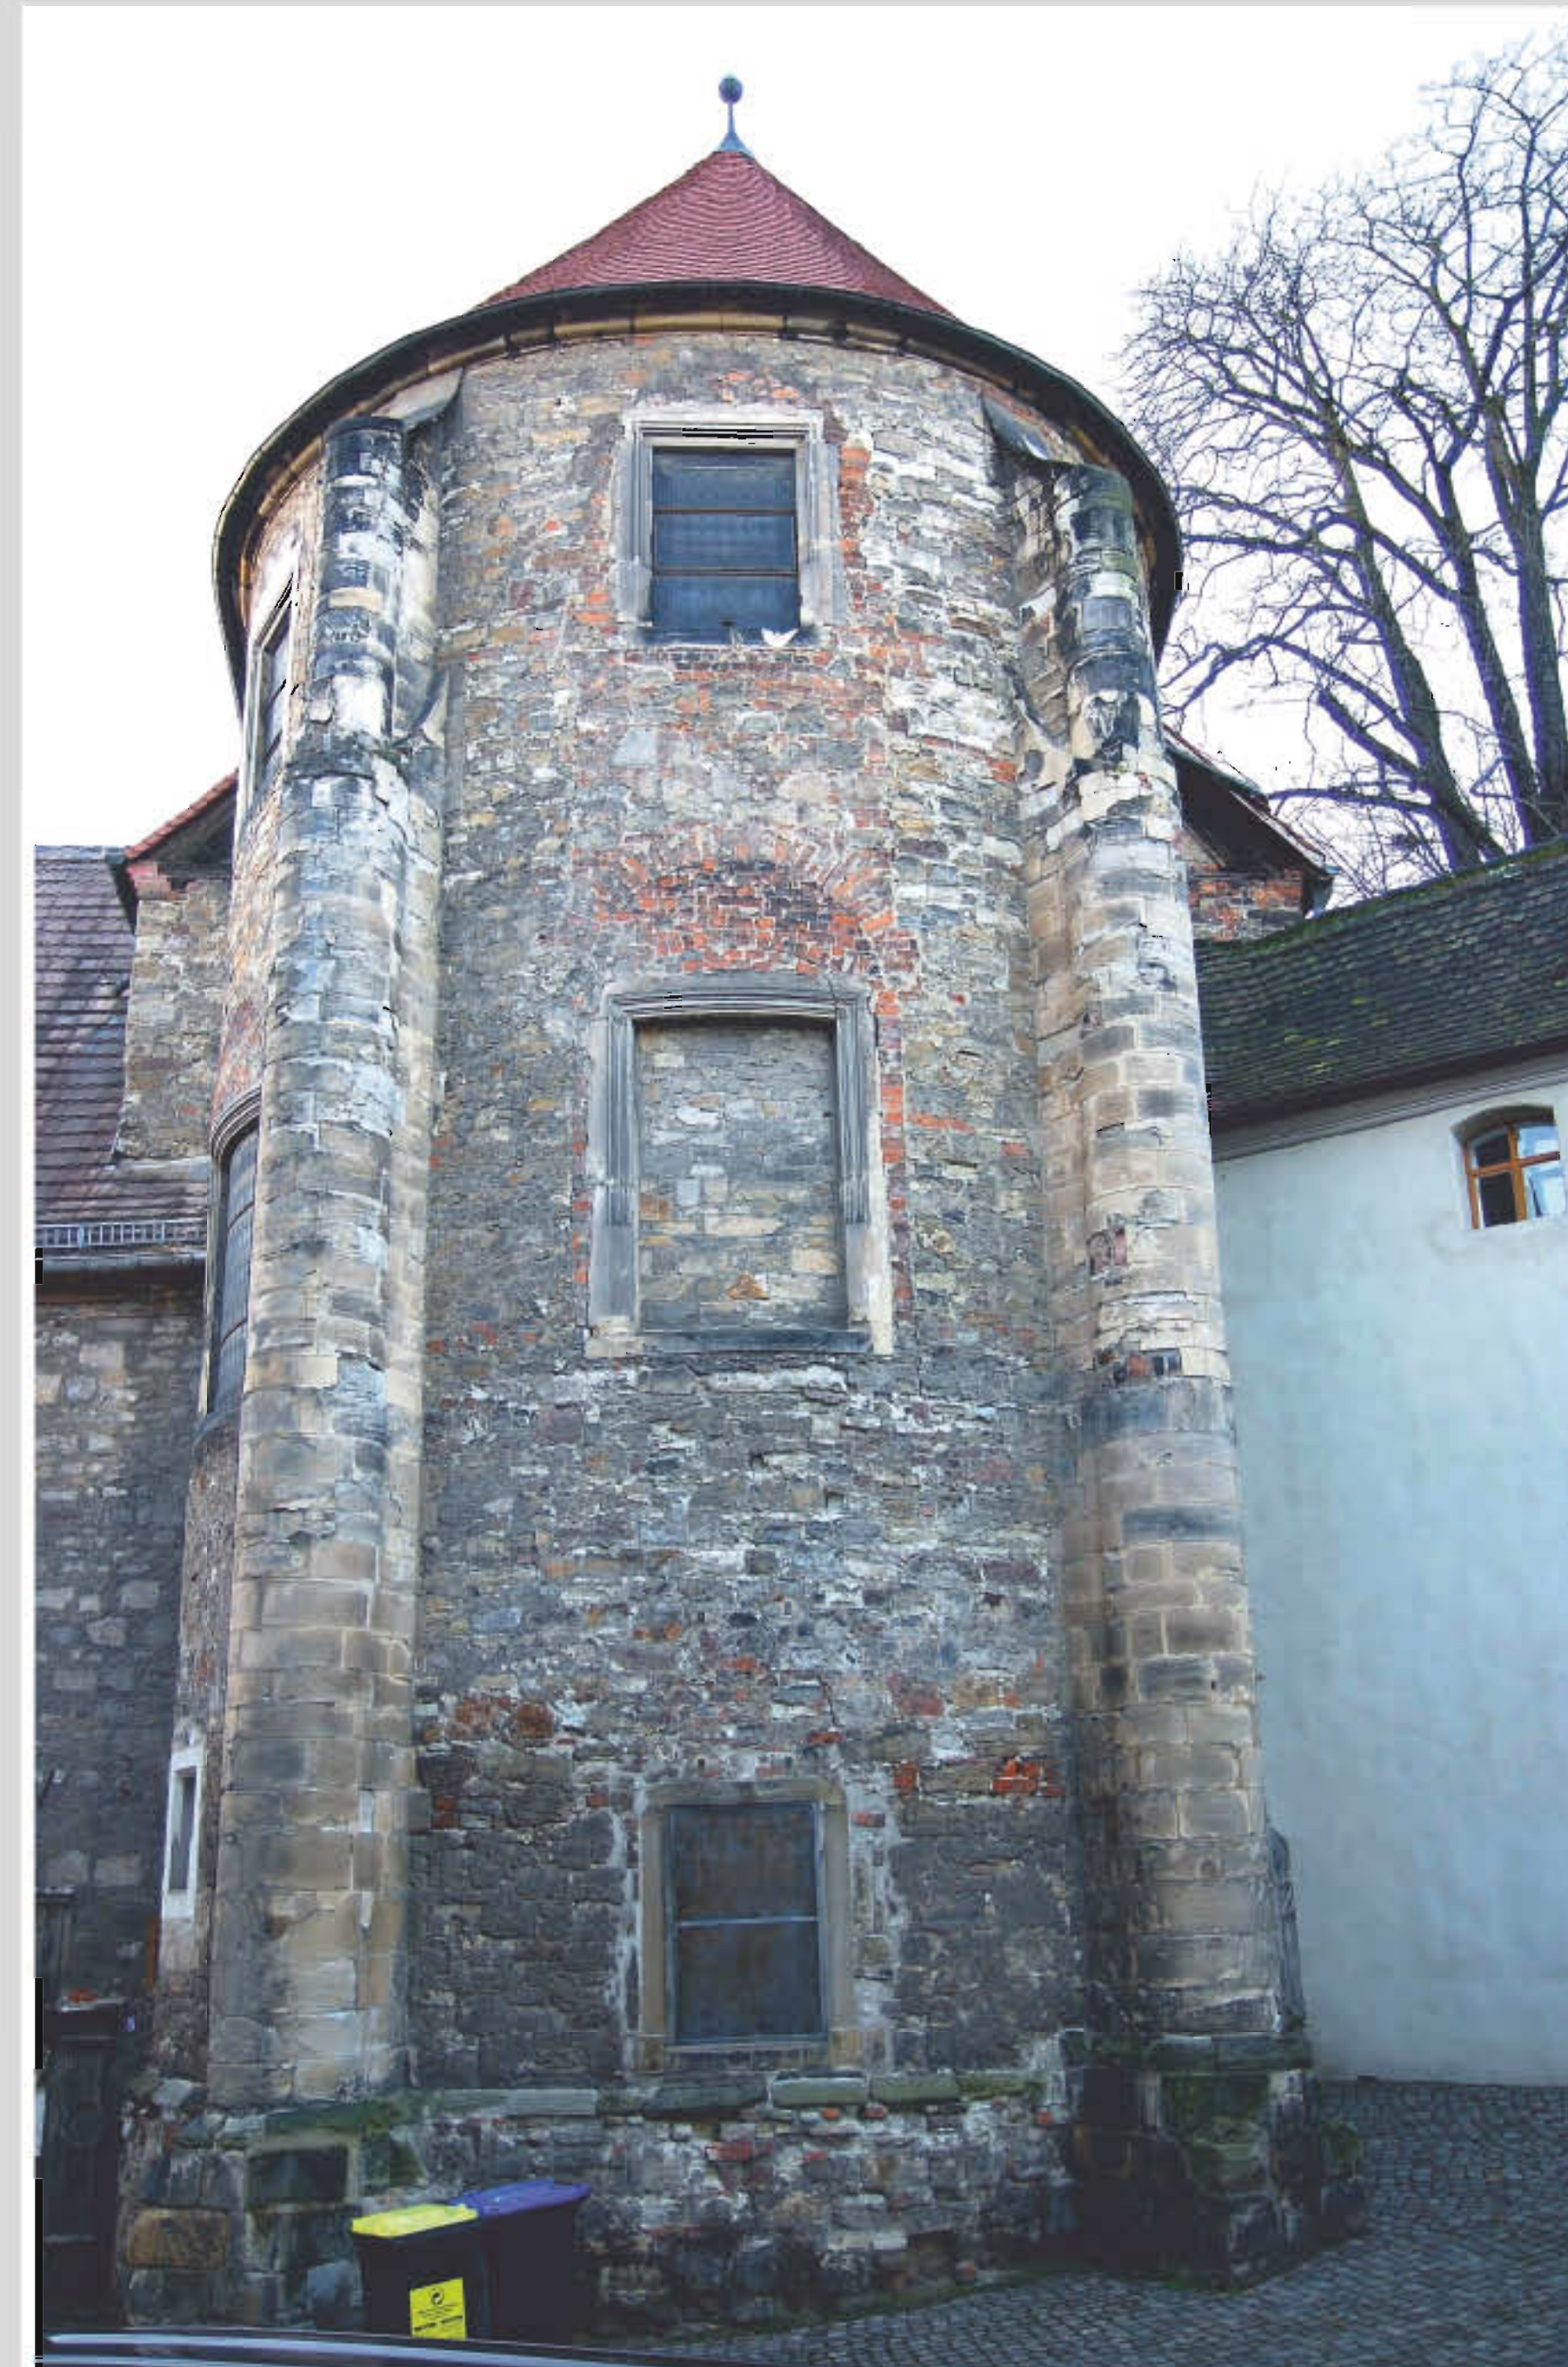
Ansicht der Kapellenapsis (1537-39) des von Kardinal Albrecht initiierten „Neuen Baues“ der heutigen Residenz. Das Scheitelfenster in der mittleren Fensterebene mit einem Bruch des Sturzes im Herbst 2008. Die oberen Rechteckfenster belichten den heutigen Ausstellungssaal durch Schächte in der Rabitzkalotte.

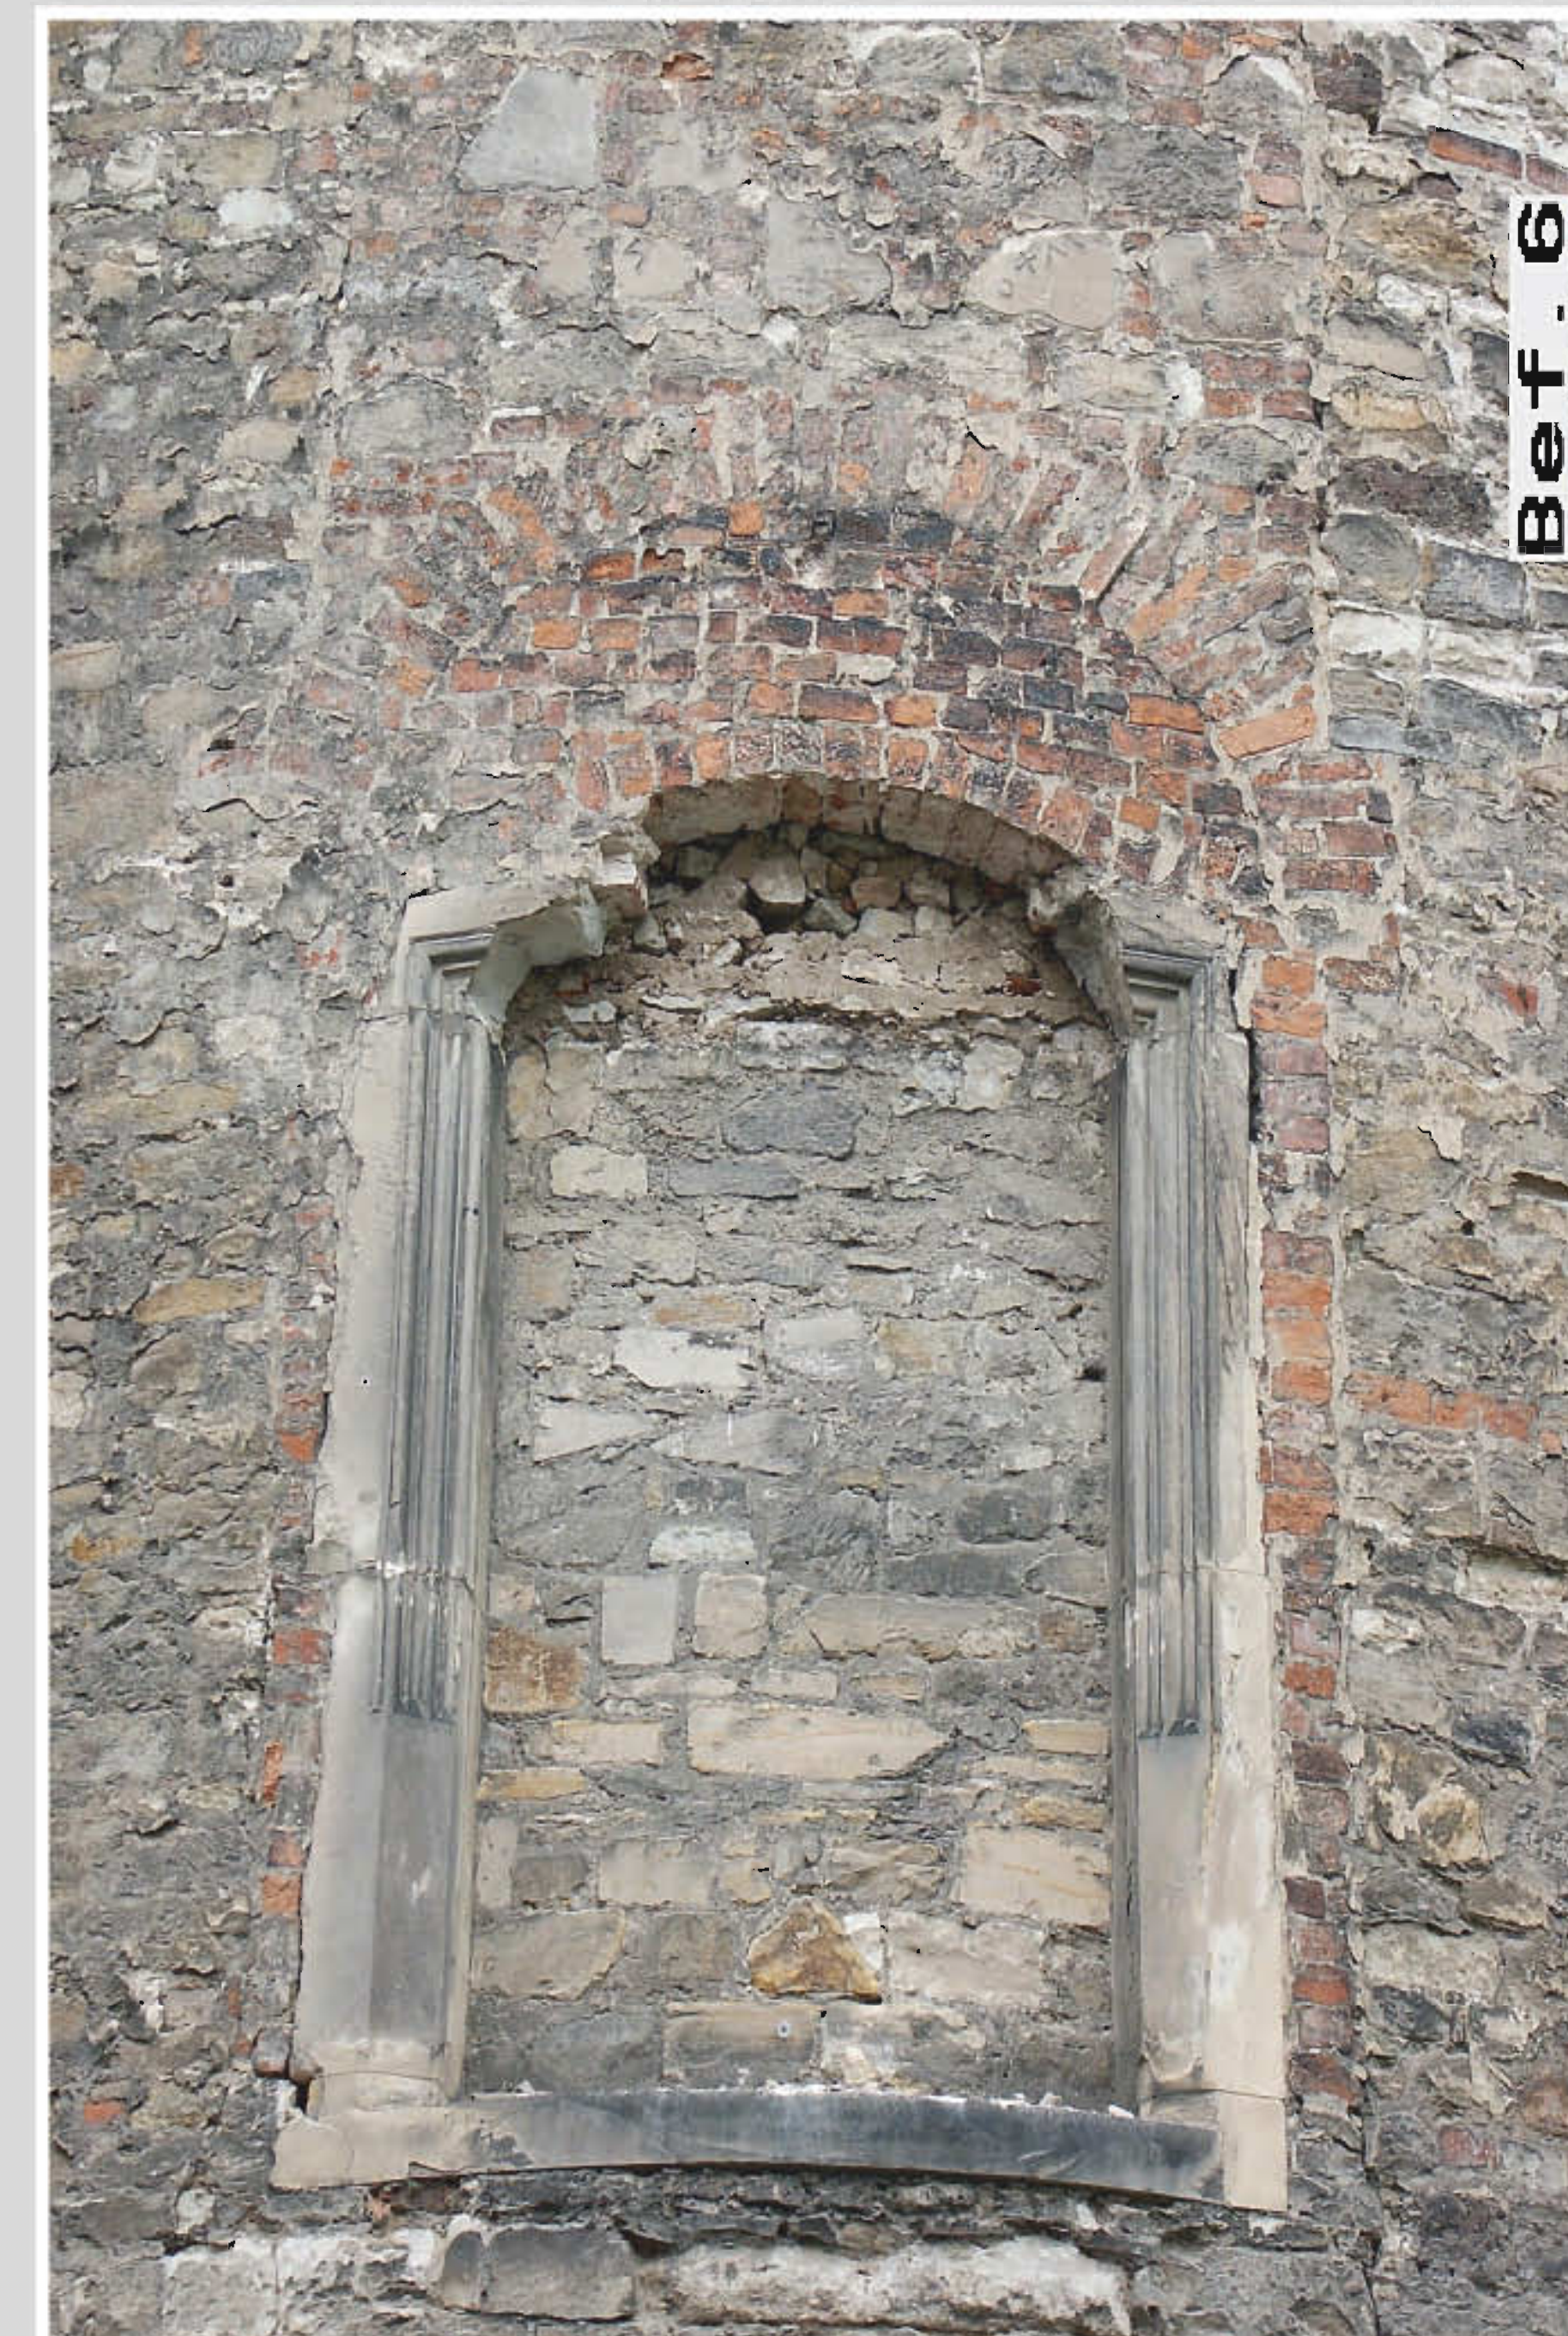
Durch Frostsprengung im Frühjahr 2009 ausgebrochener und abgestürzter Sturz des Scheitelfensters. Das renaissancezeitlich profilierte Gewände und dessen Einbausituation gaben Anlass zu kunstgeschichtlichen Überlegungen hinsichtlich der ursprünglichen Baugestalt und Entwicklung der Kapelle.

Aufgrund massiv einsetzenden Bauverfalls war an der Kapellenapsis im Frühjahr 2009 ein Sturz des mittleren Scheitelfensters herausgefallen.

Im Ergebnis wurden das Apsismauerwerk, die Fenstergewände, die Verglasung des späten 19. Jahrhunderts und die stark absturzgefährdeten, kunsthistorisch besonders wertvollen Strebepfeiler restauriert und saniert.

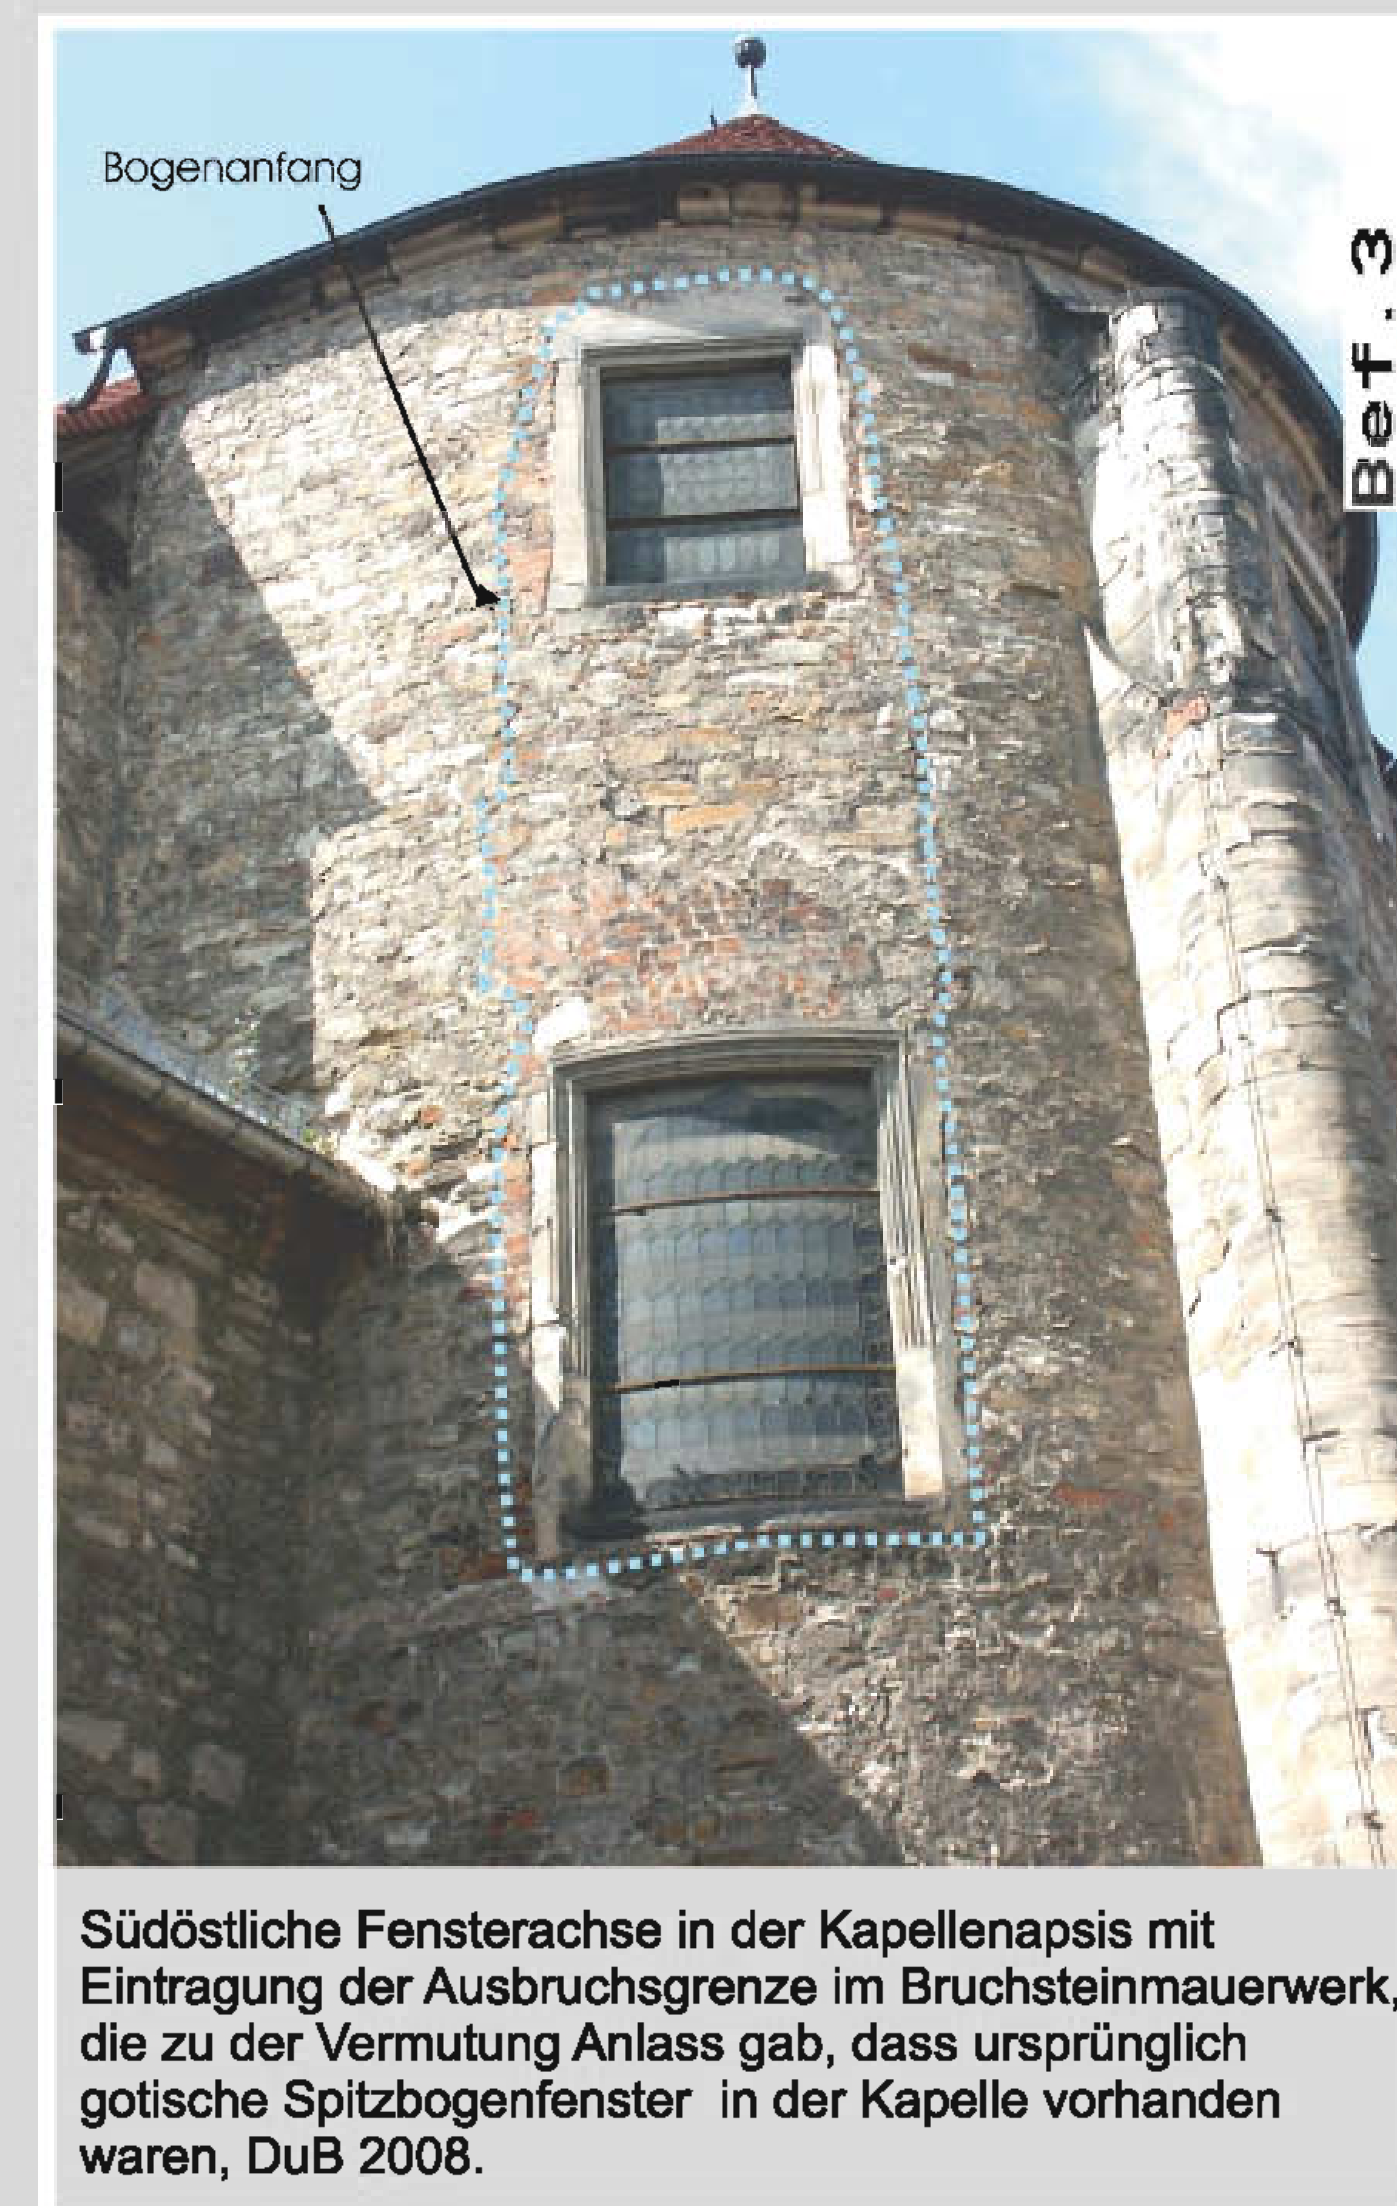
Südöstliche Fensterachse in der Kapellenapsis mit Eintragung der Ausbruchsgrenze im Bruchsteinmauerwerk, die zu der Vermutung Anlass gab, dass ursprünglich gotische Spitzbogenfenster in der Kapelle vorhanden waren, DuB 2008.

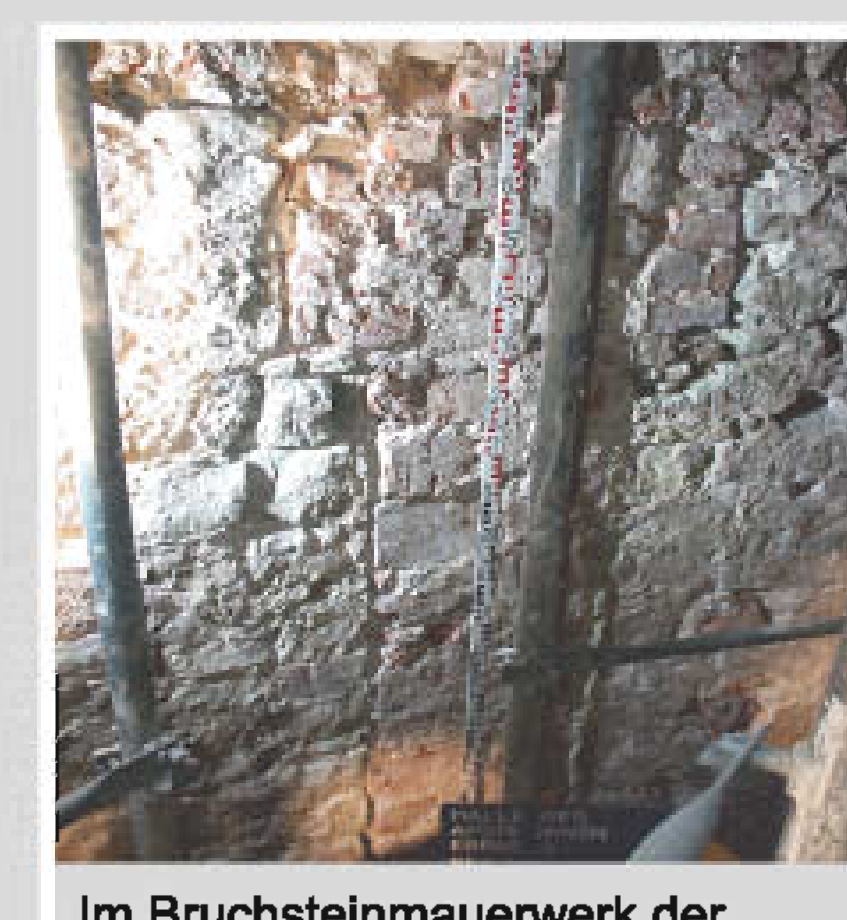
Im Bruchsteinmauerwerk der Innenwand der Apsis zeichnete sich der Ausbruch von Gewölbedienstern ab, DuB 2009.

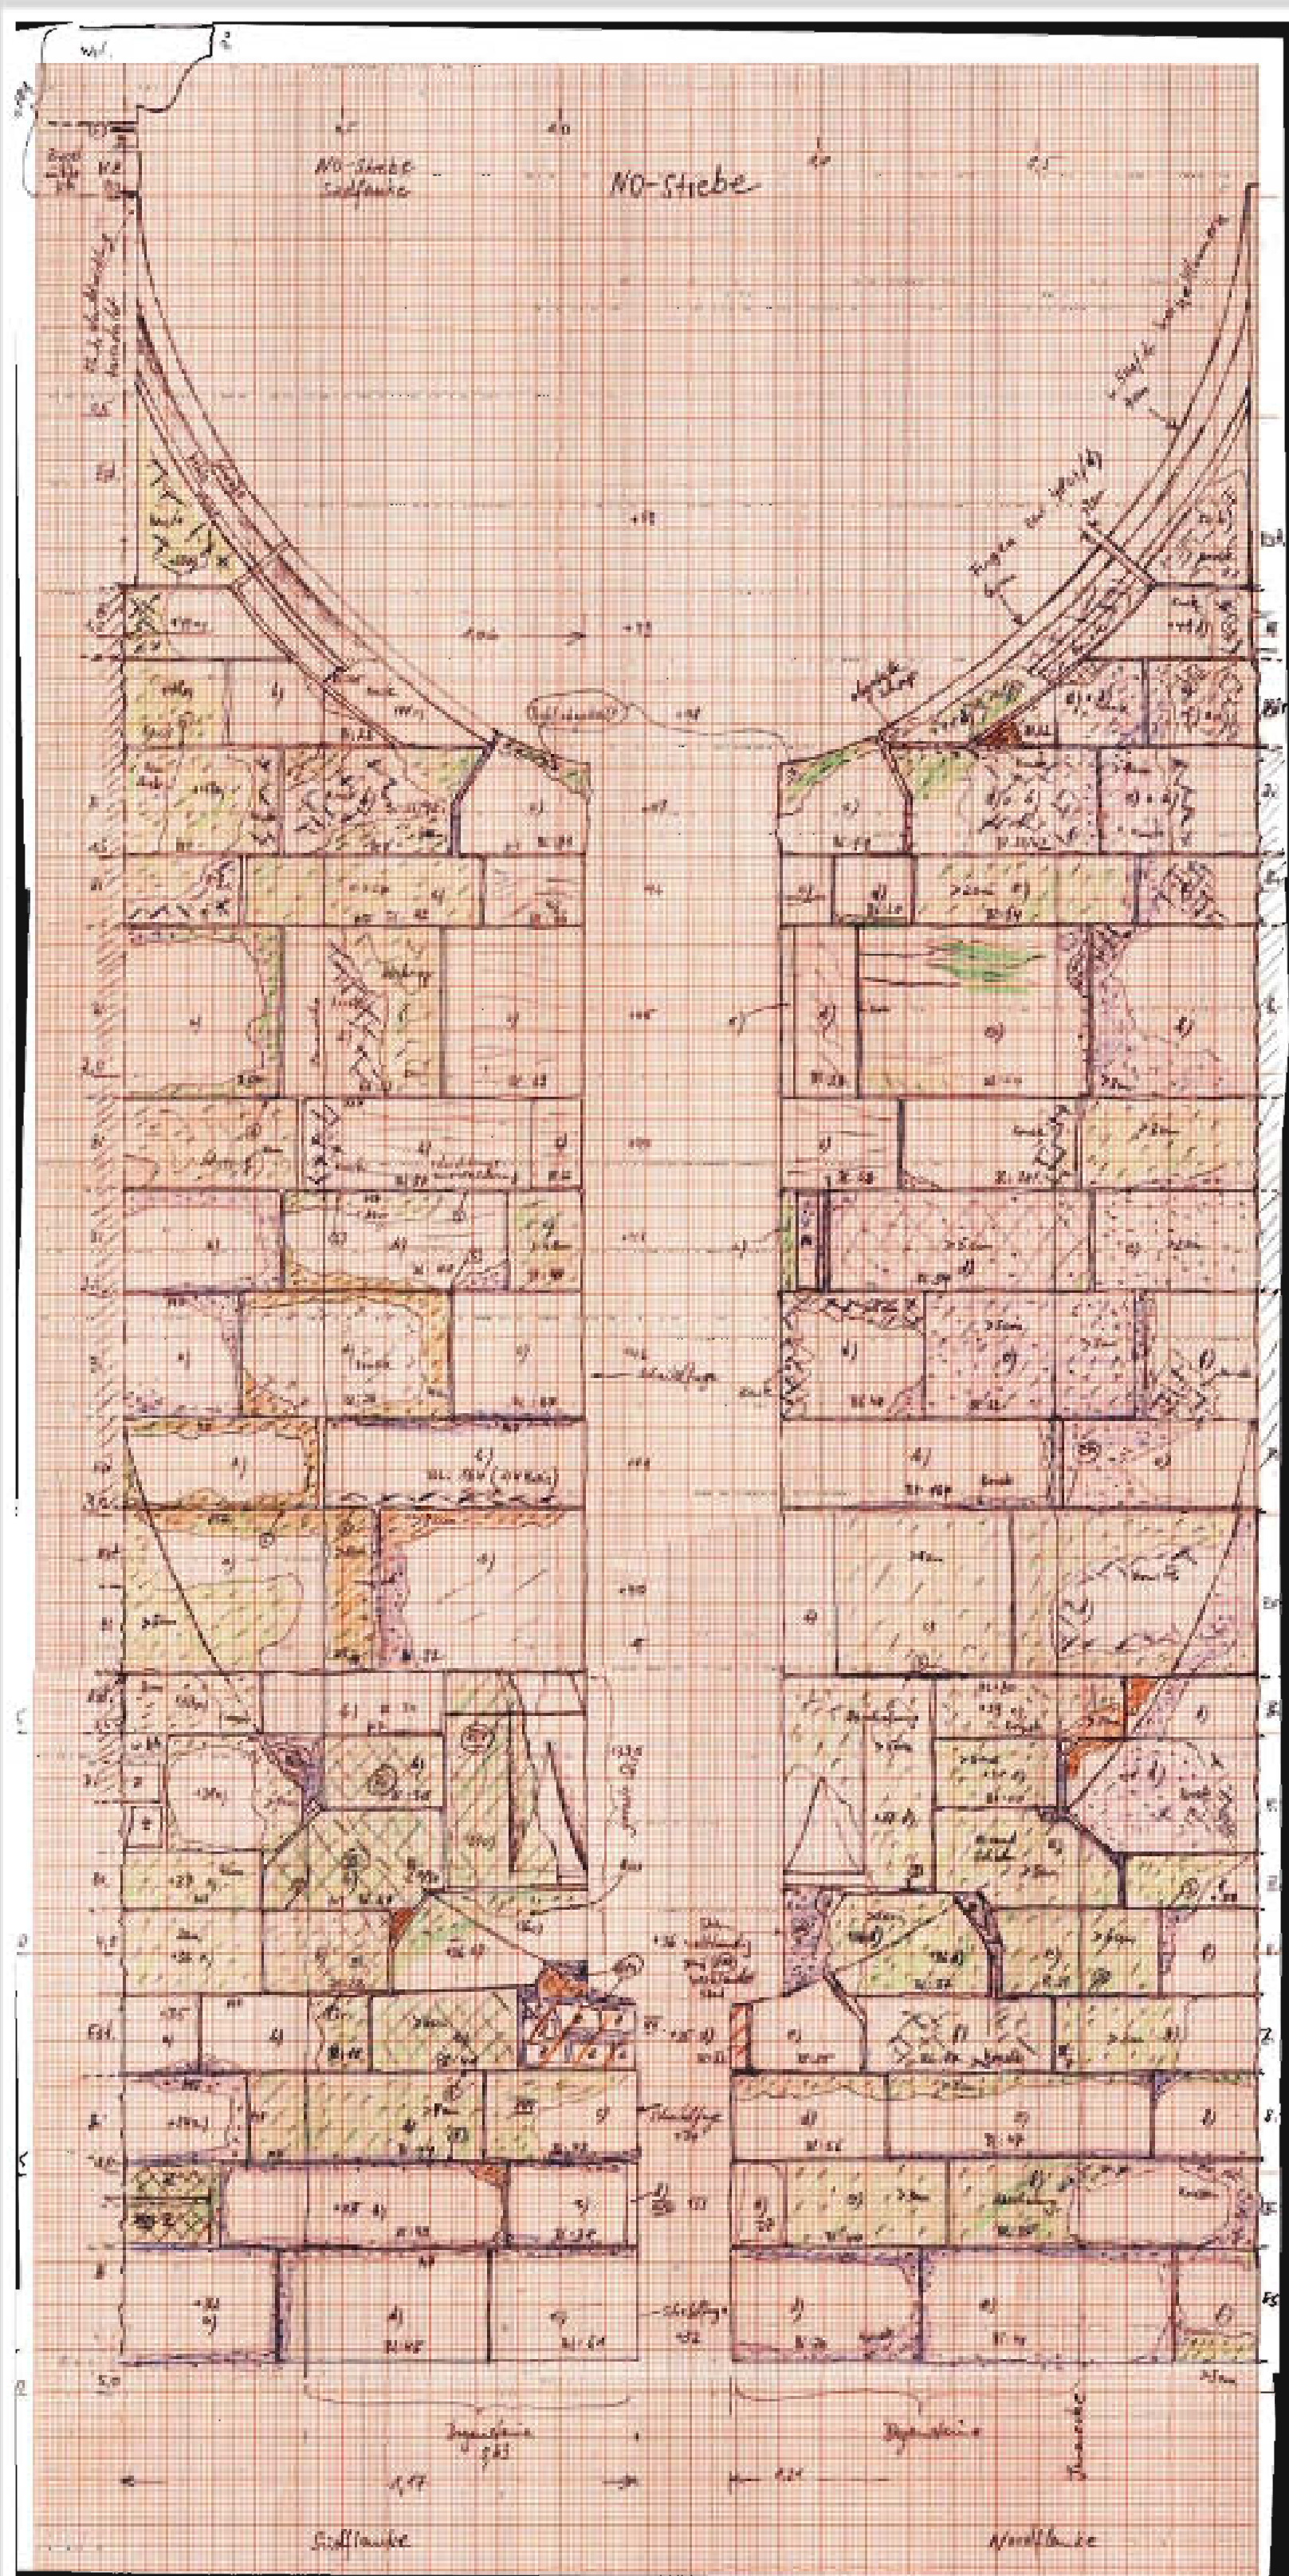
Zeichnerische Bestandsaufnahme des Werksteinverbandes des nordöstlichen Strebepfeileraufsatzes zur Darstellung des Versatzes und der Schäden, DuB 2009.

Die Arbeiten zur Sanierung der Apsisfassade begannen mit einer Bestandsuntersuchung nach der Einrüstung. Dabei wurden schwere substantielle Schäden festgestellt, die auch weitere Abstürze zur Folge hätten haben können.

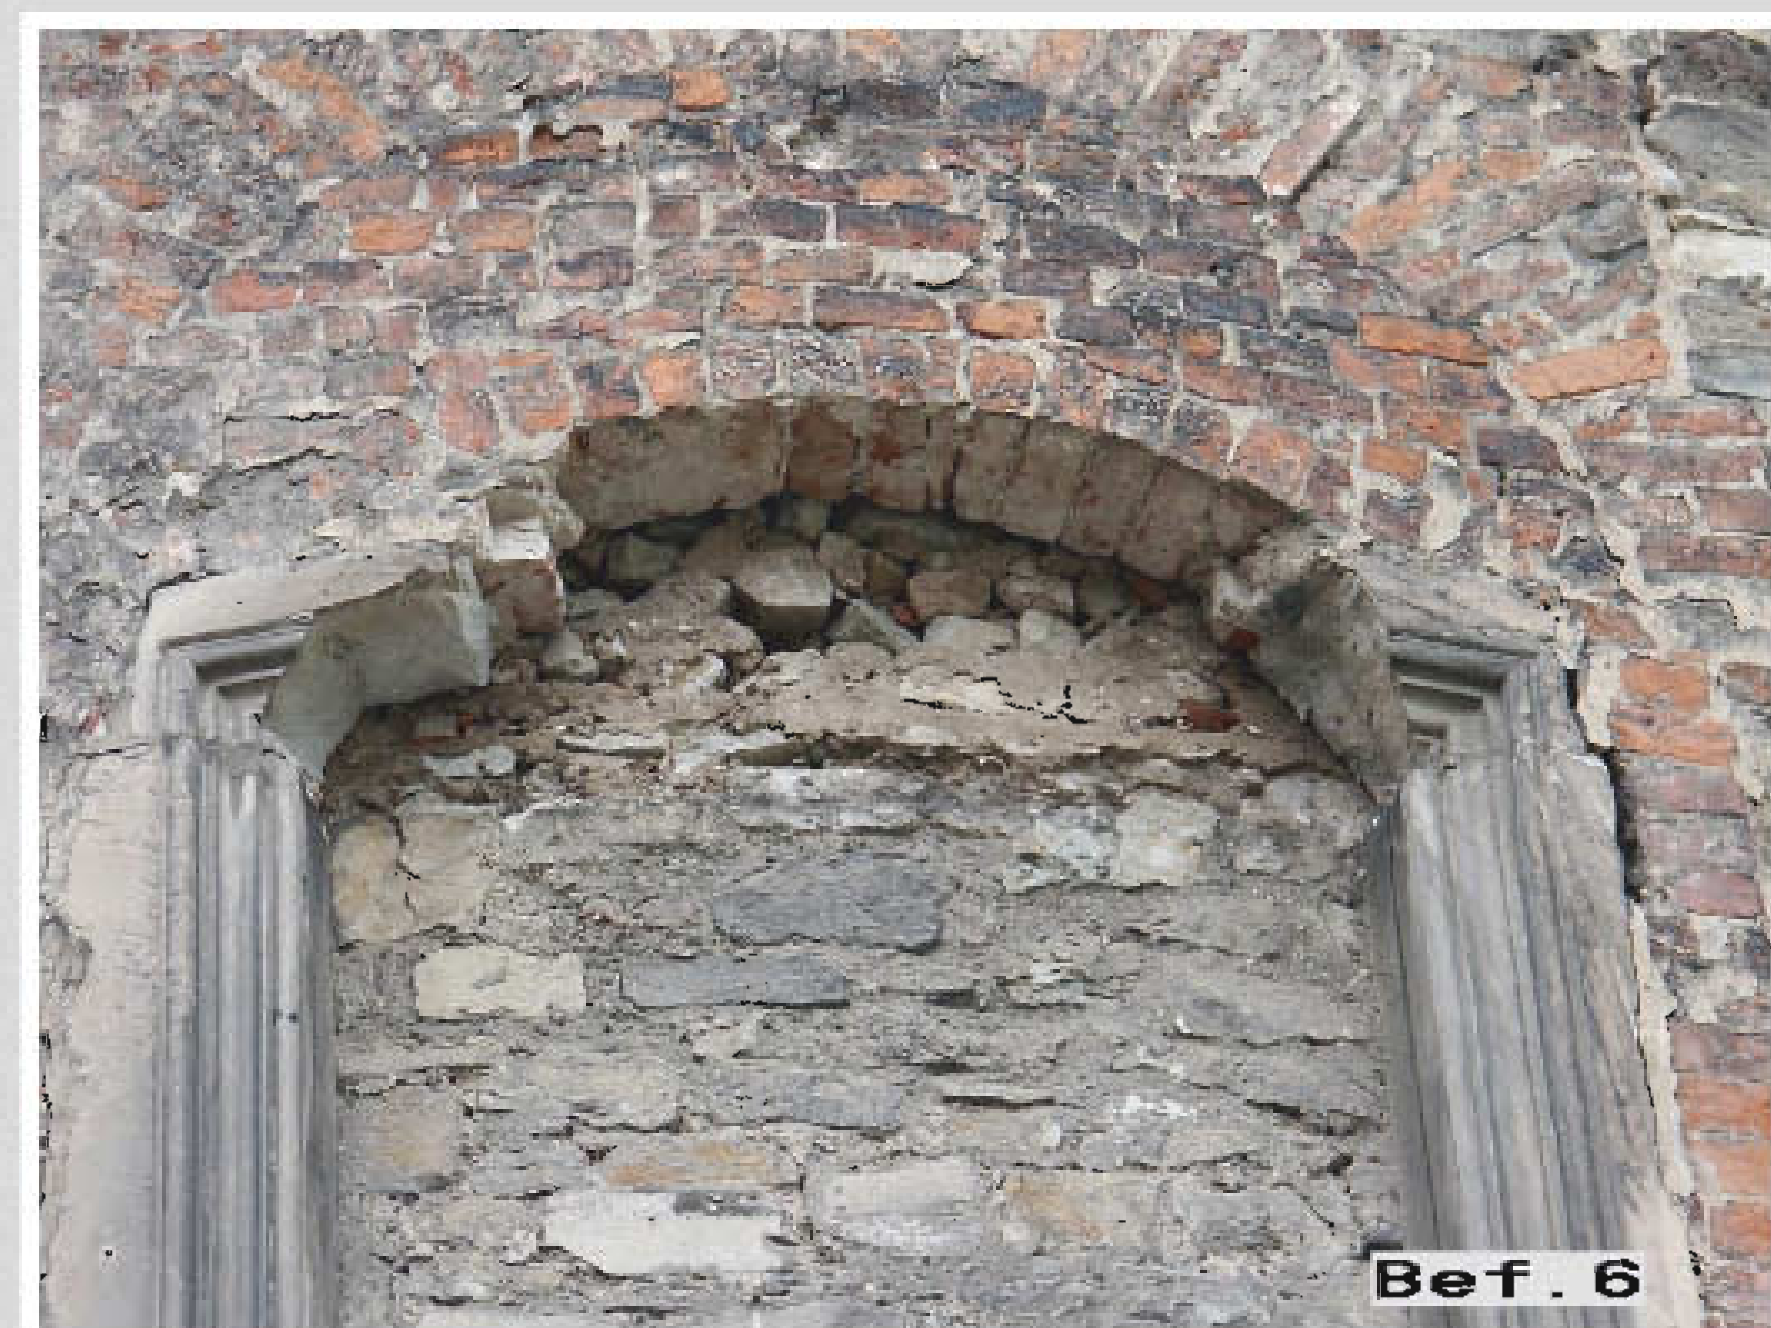
Ausbruch des Fenstersturzes im Scheitel der Kapellenapsis, hervorgerufen durch Drucklast des Überfangbogens und Frostsprengung, DuB 2009.

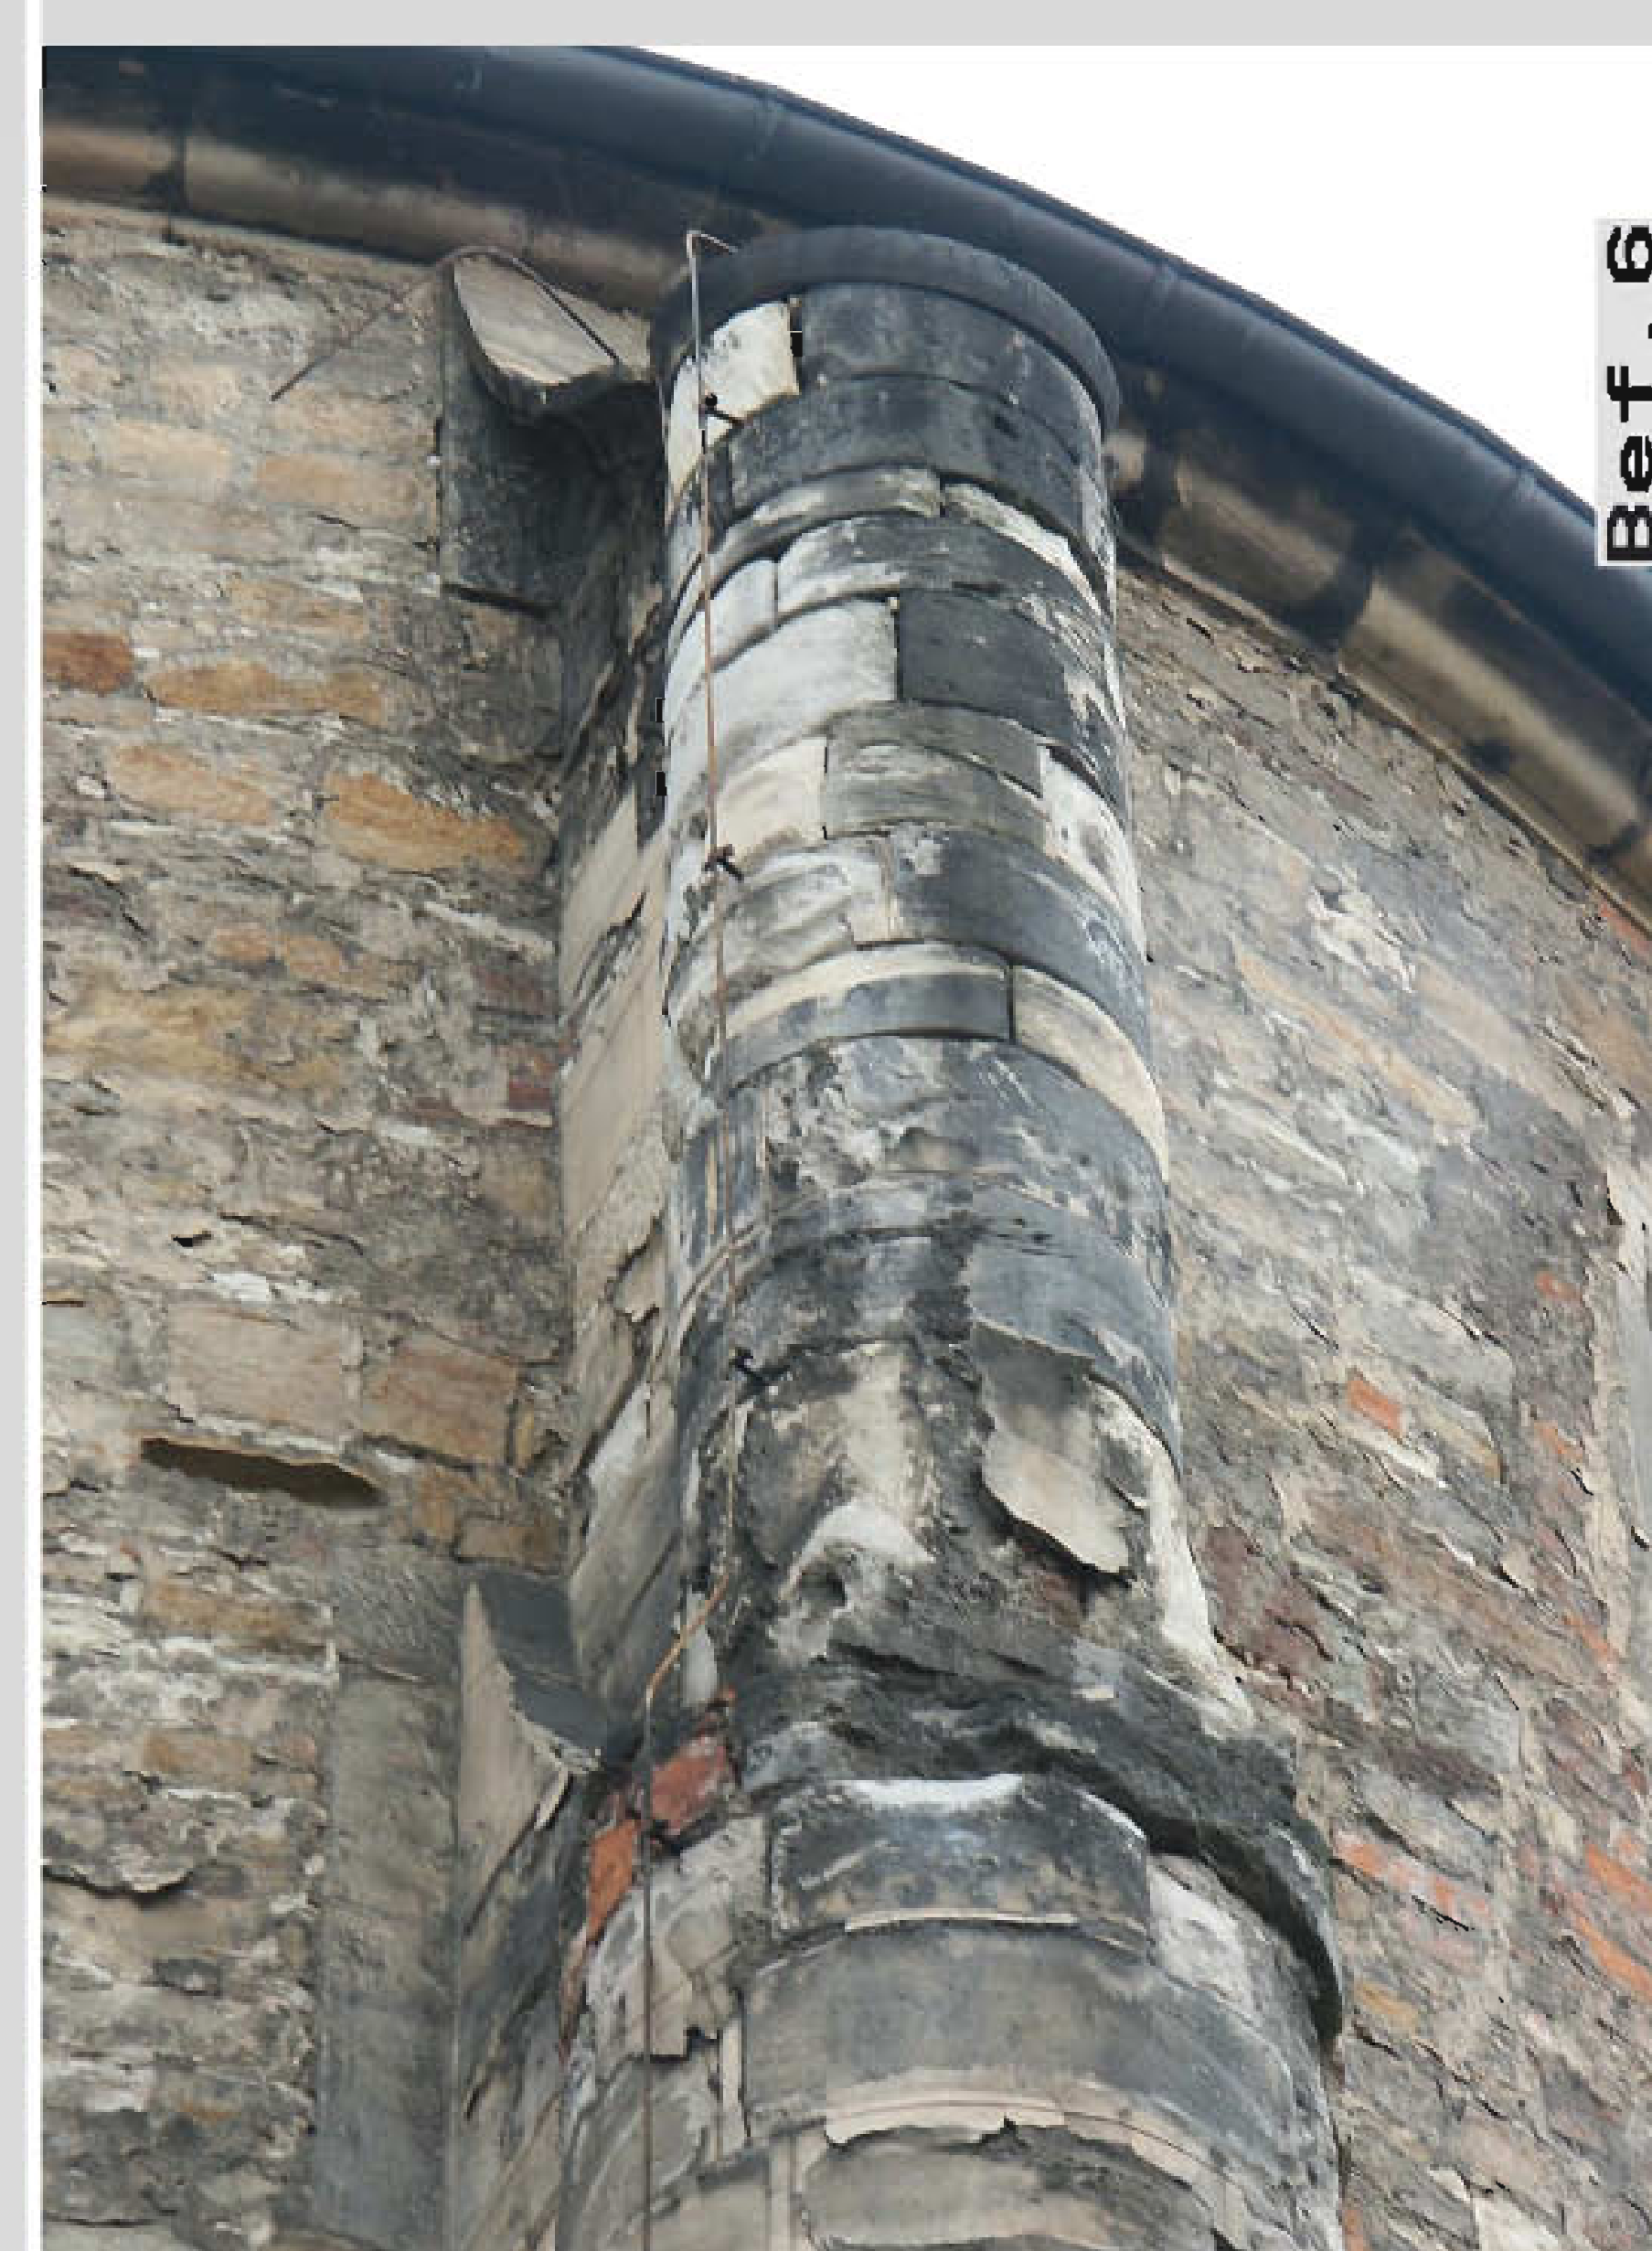
Gerade die Strebepfeiler wiesen die stärksten, durch Umwelteinflüsse und schlechte Verarbeitung hervorgerufenen substantiellen Schäden auf. Die Baumaßnahme von 1901-05 verwendete einen zementhaltigen Ersatzmörtel, DuB 2009.

Statiker und Steinmetz waren bestrebt, so wenig wie möglich der originalen Substanz komplett auszuwechseln, vielmehr sollten in größere Fehlstellen Vierungen eingesetzt und kleinere Störungen durch Ersatzmasse geschlossen werden. Da aber viele der Werksteine der Aufsätze aus ehemaligen Fenstergewänden des romanischen Abbruchmaterials hallescher Kirchen und aus renaissancezeitlichen Ausschussstücken bestanden, verblieb oft zu wenig tragende Materials substanz innerhalb der oft auch nicht in den Verband der Apsis eingebundenen Streben.
