# Das Lapidarium in der „Neuen Residenz“

Das Lapidarium der Neuen Residenz wurde als Aufbewahrungsraum der Sammlung von geborgenen Werksteinen eingerichtet.

# Sanierung der Kapellenapsis

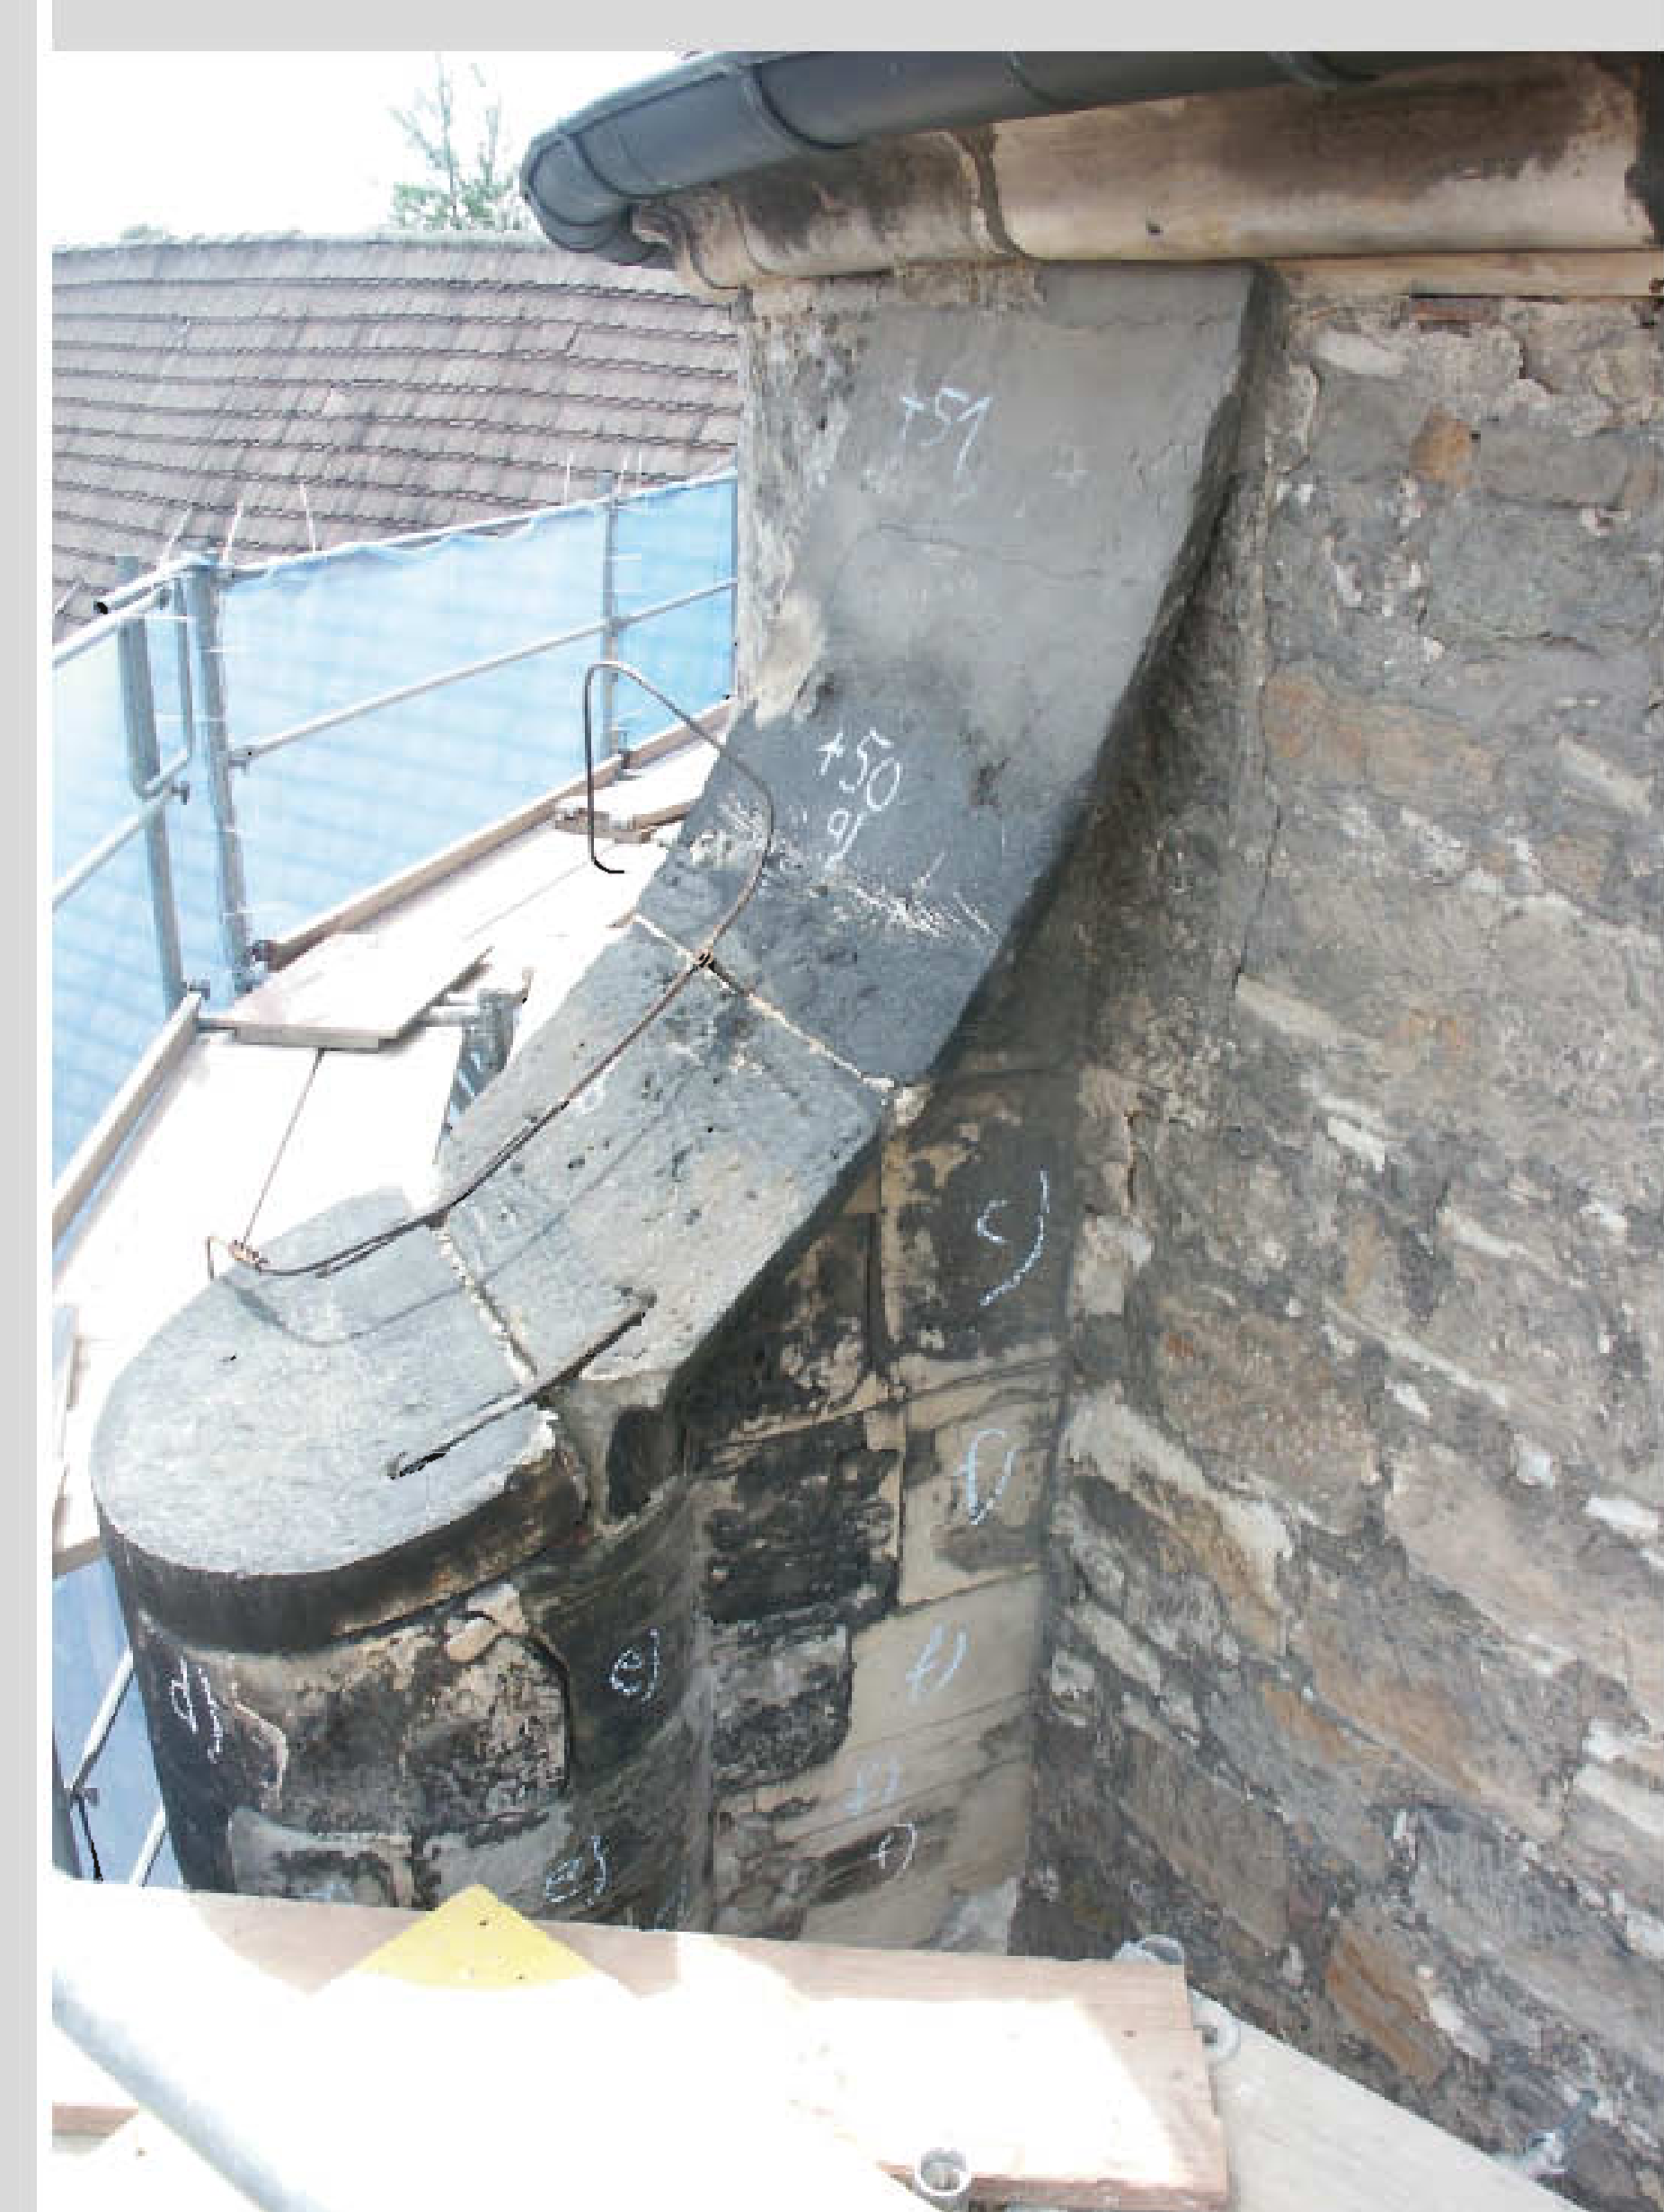
Die Abdeckung des gerundeten Strebepfeileraufsatzes wurde wohl schon bei einer früheren Sanierung um 1905 umgesetzt und mit Klammern gesichert, DuB 2009.

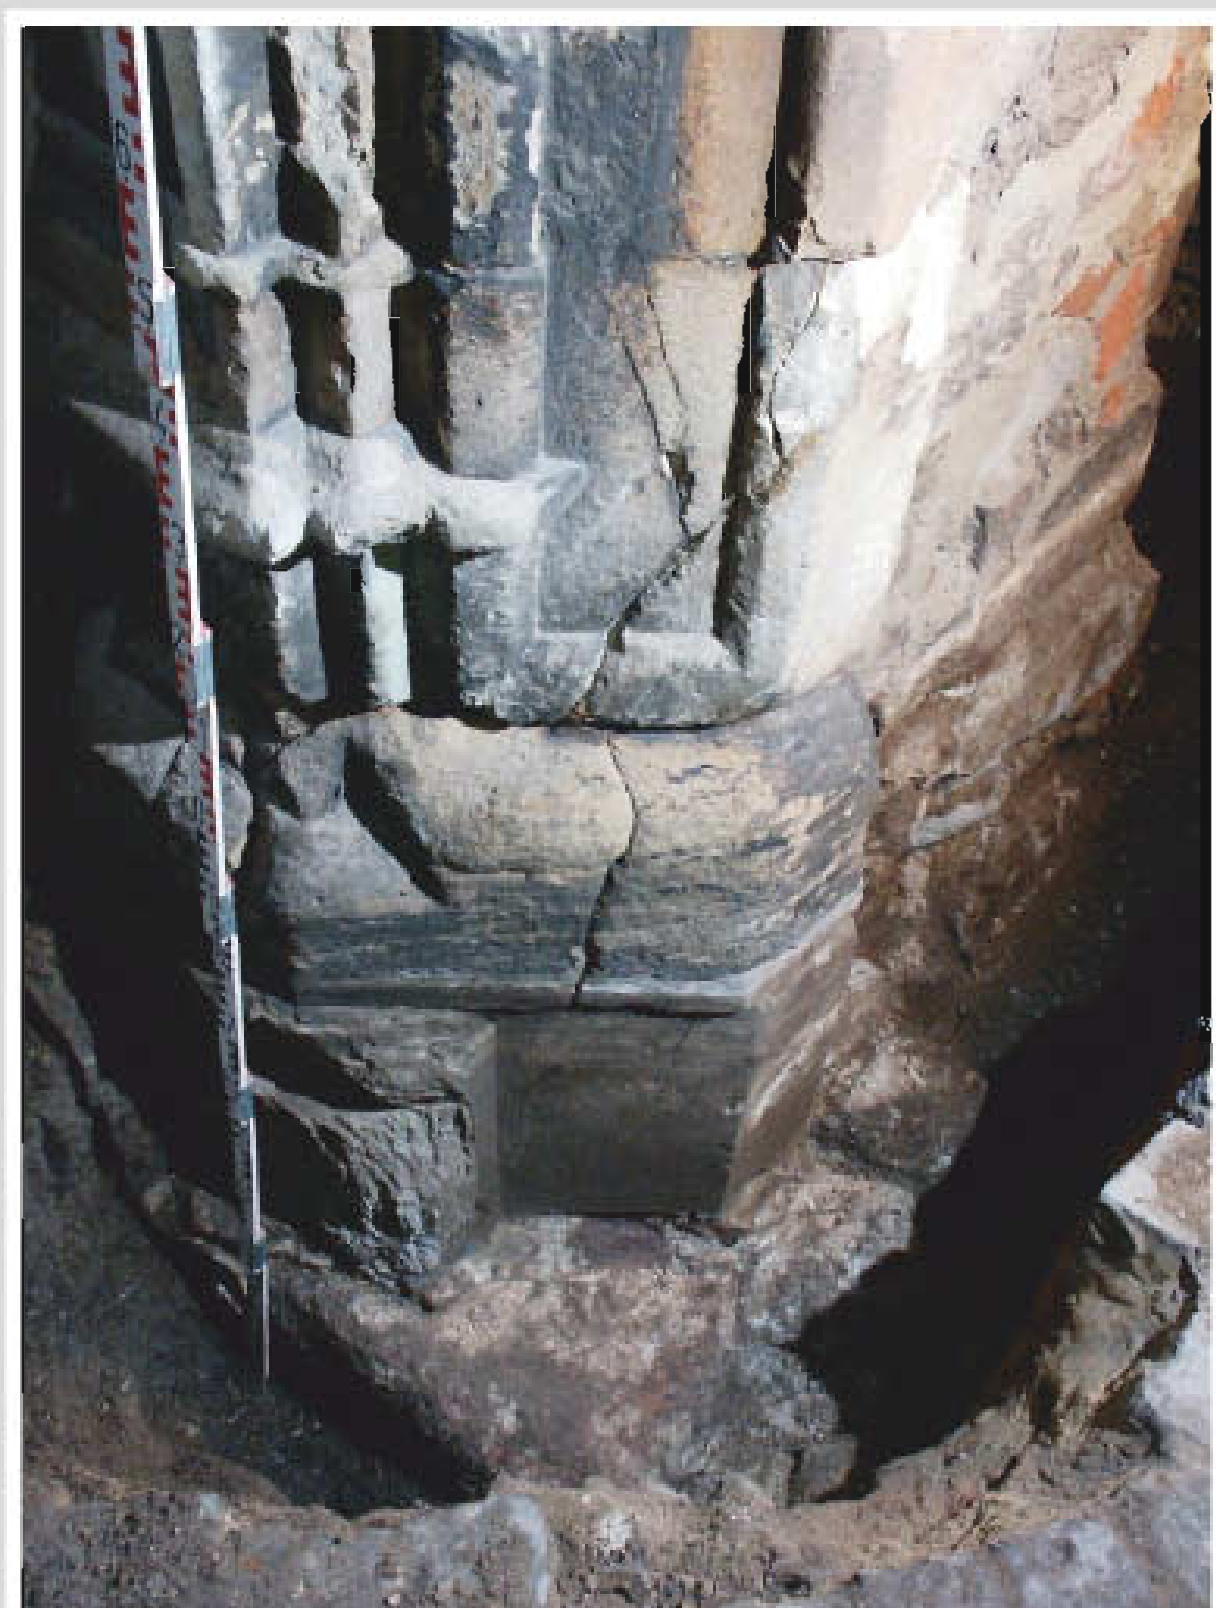
Freigelegte nördliche Flanke des Pfeilers mit den Werksteinen der Gründung und dem auffälligen Rissbild in der Pfortenlaibung, DuB 2010.

Der Gründungsaufbau für die ursprünglichen Torflügel mit ihren Drehpfosten, die in steinernen Angeln saßen, war mehrfach erneuert und zuletzt für das schmiedeeiserne Tor aus dem 19. Jahrhundert durch eine kleine eiserne Pfanne ersetzt worden. Die oberen, aus Werksteinblöcken herausgearbeiteten Pfannen der Pfosten sind noch erhalten. Es scheint auch so, als setzte darüber ehemals ein innerer, die Wand des Obergeschosses tragender Nischenbogen an. Risse in den Werksteinen des Pfostens zwischen Tor und Pforte und die fehlende Verzahnung mit dem dahinter stehenden Bruchsteinpfeiler machen die statische Sicherung dringend erforderlich.
