# Das Lapidarium in der „Neuen Residenz“

Das Lapidarium der Neuen Residenz wurde als Aufbewahrungsraum der Sammlung von geborgenen Werksteinen eingerichtet.

# Sanierung der Kapellenapsis

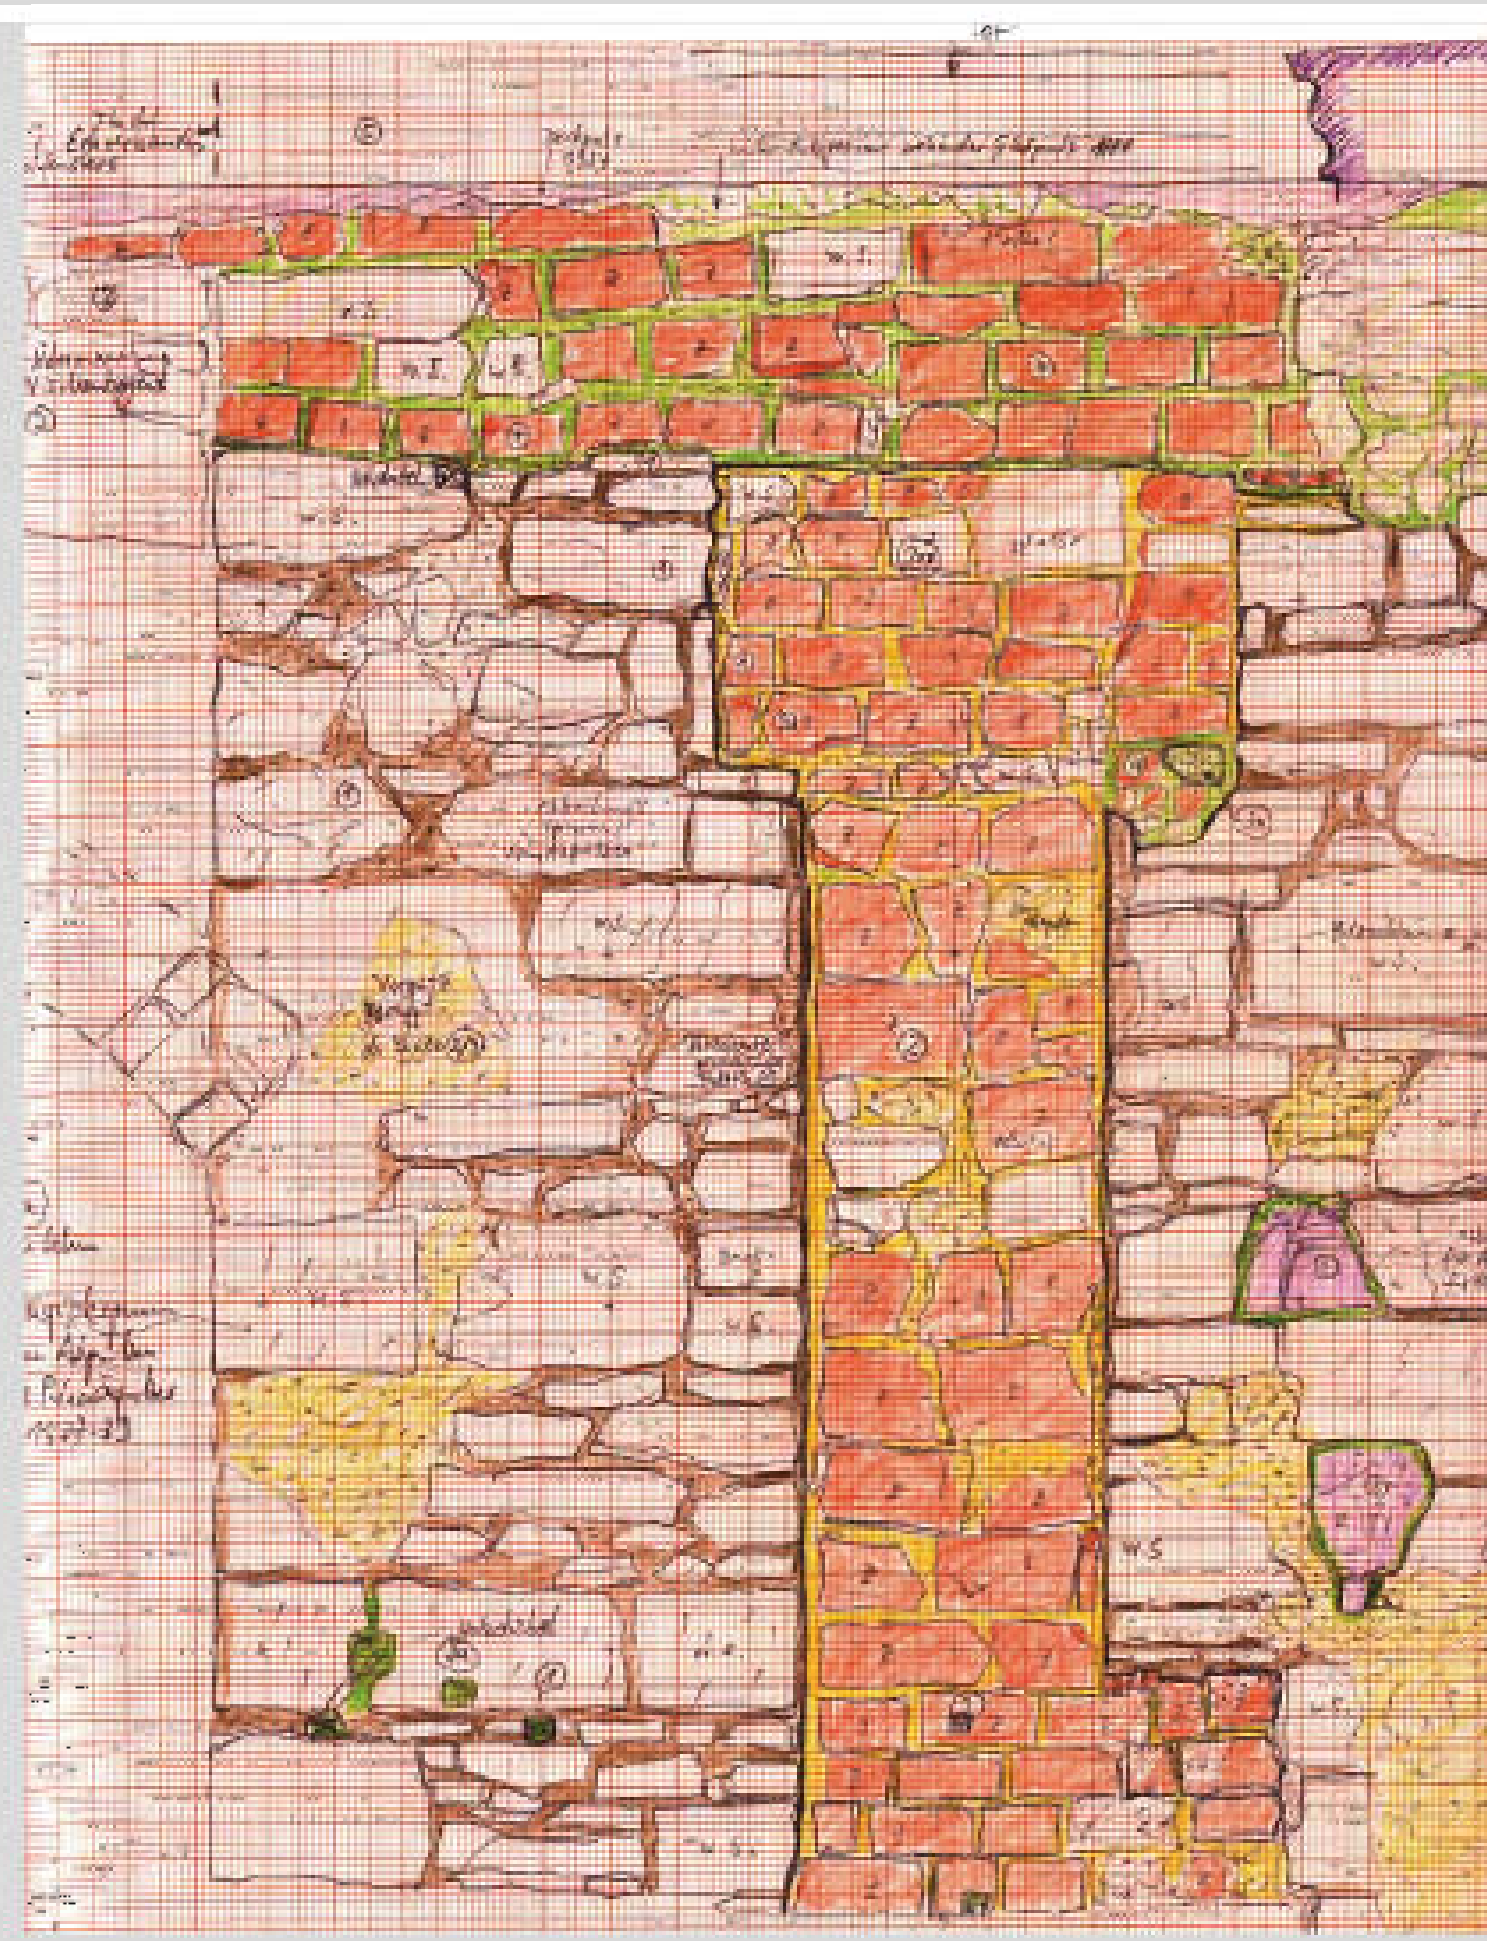
Zeichnerische Dokumentation eines ausgebrochenen Gewölbedienstes mit der ehemals abschließenden, breiteren Konsole, DuB 2010.

Die schon lange unbeantwortete Frage nach einer ursprünglichen Wölbung der ehemaligen Kapelle von 1539 konnte durch den Nachweis von ausgebrochenen Gewölbedienstern – Wandvorlagen unter den Gewölbekonsolen - zumindest für eine Planung positiv beantwortet werden. Ob die Einwölbung tatsächlich ausgeführt worden ist, kann angenommen aber nicht bewiesen werden, da der Abzug Kardinal Albrechts nach Aschaffenburg ein abruptes Ende der Hofhaltung in Halle bedeutete und somit auch für den Renaissancehof die gedachte Nutzung aufhörte.

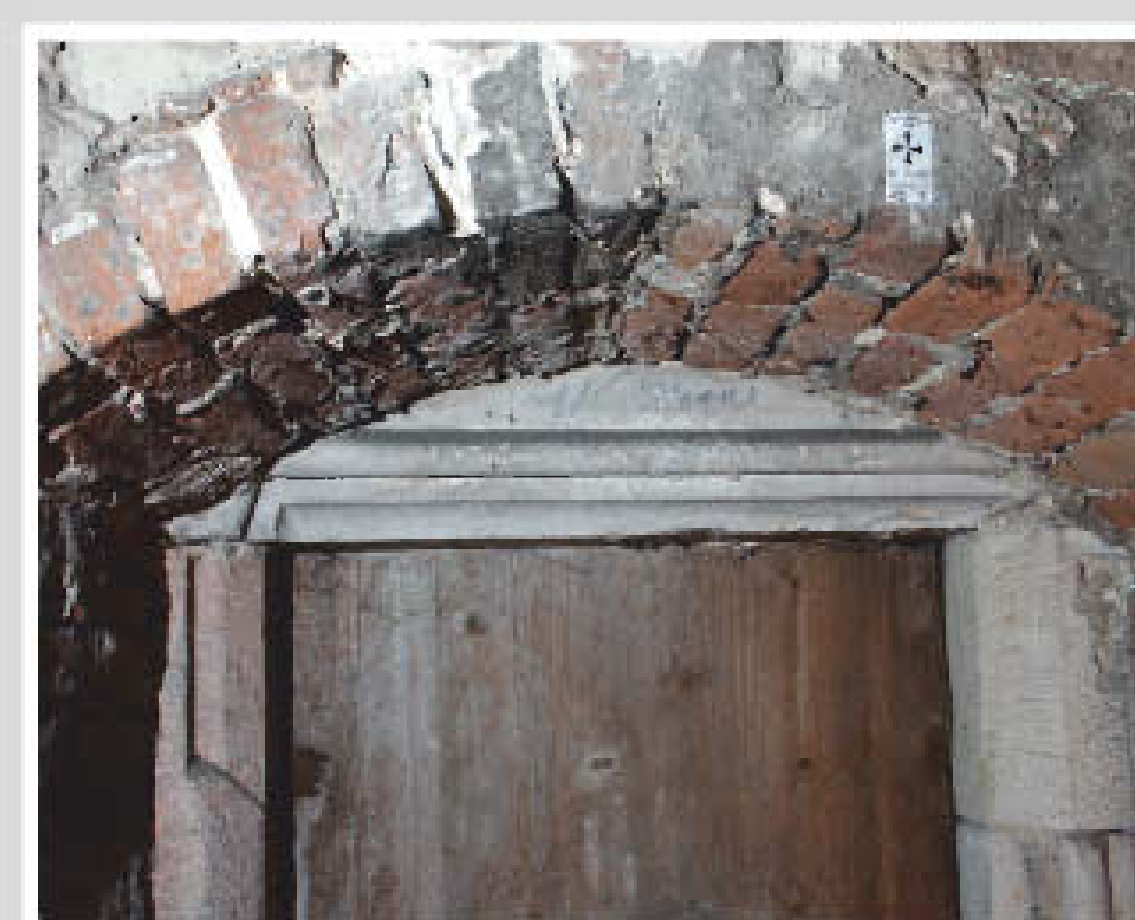
Aus verschiedenen Gewänden bestehende nachträgliche Türöffnung in der Kirchensüdwand, DuB 2009.

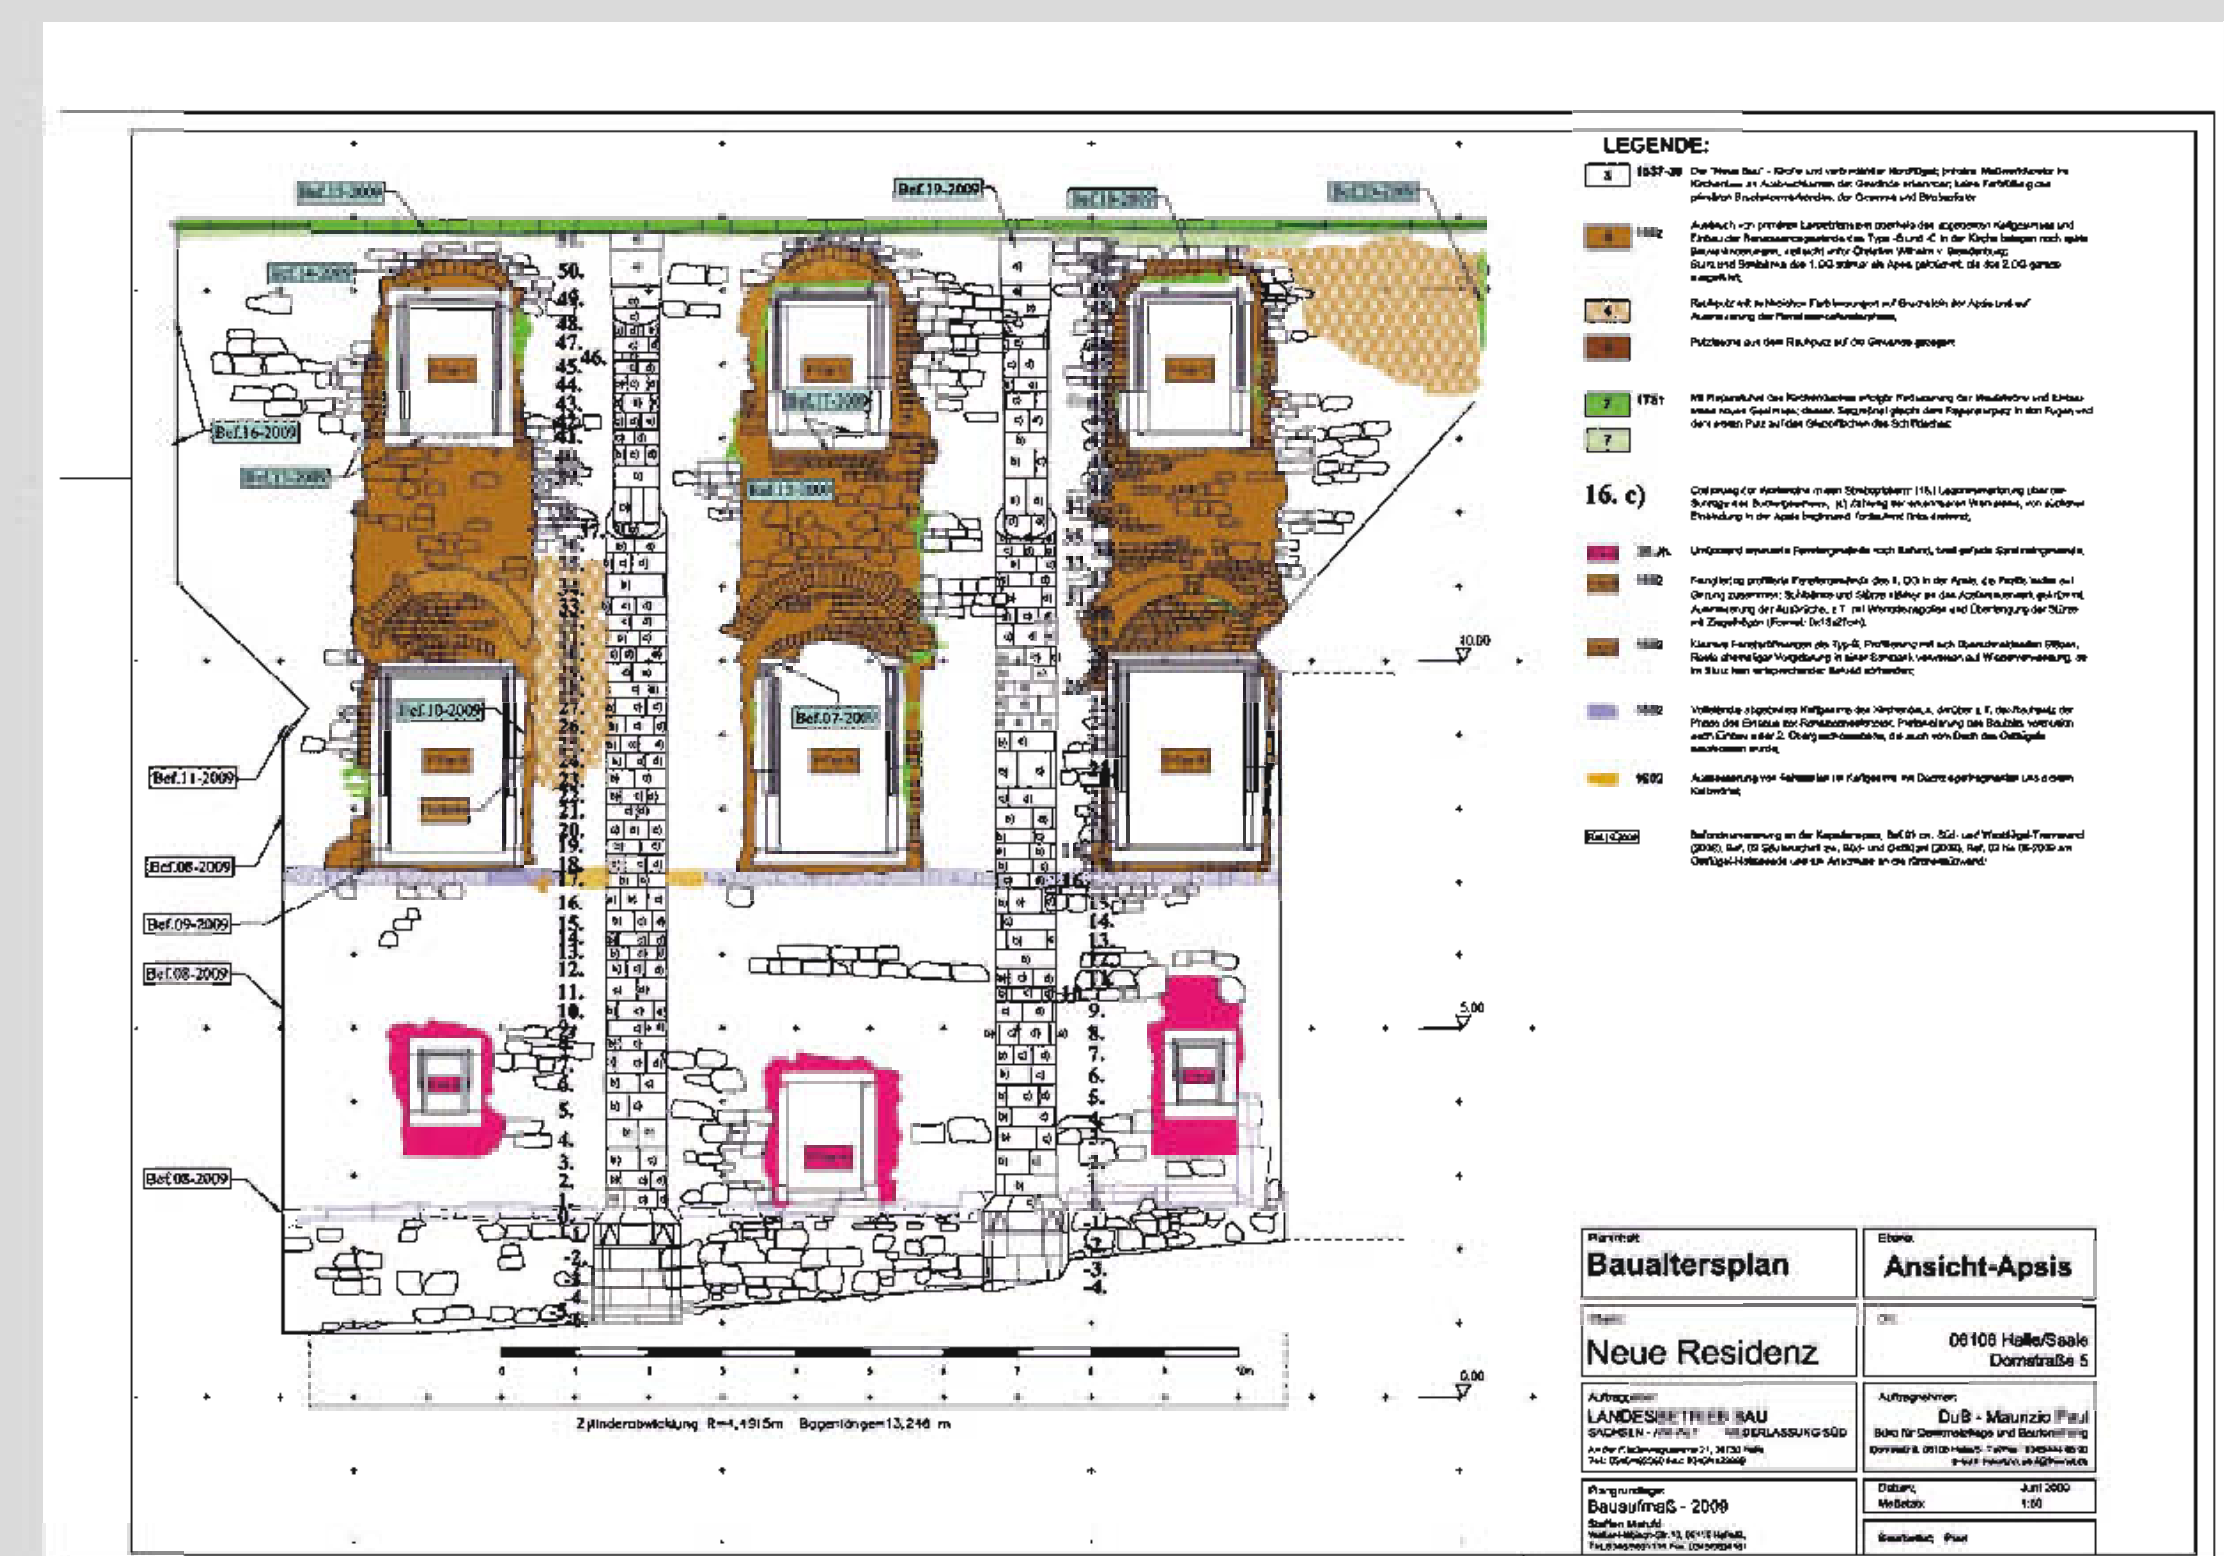
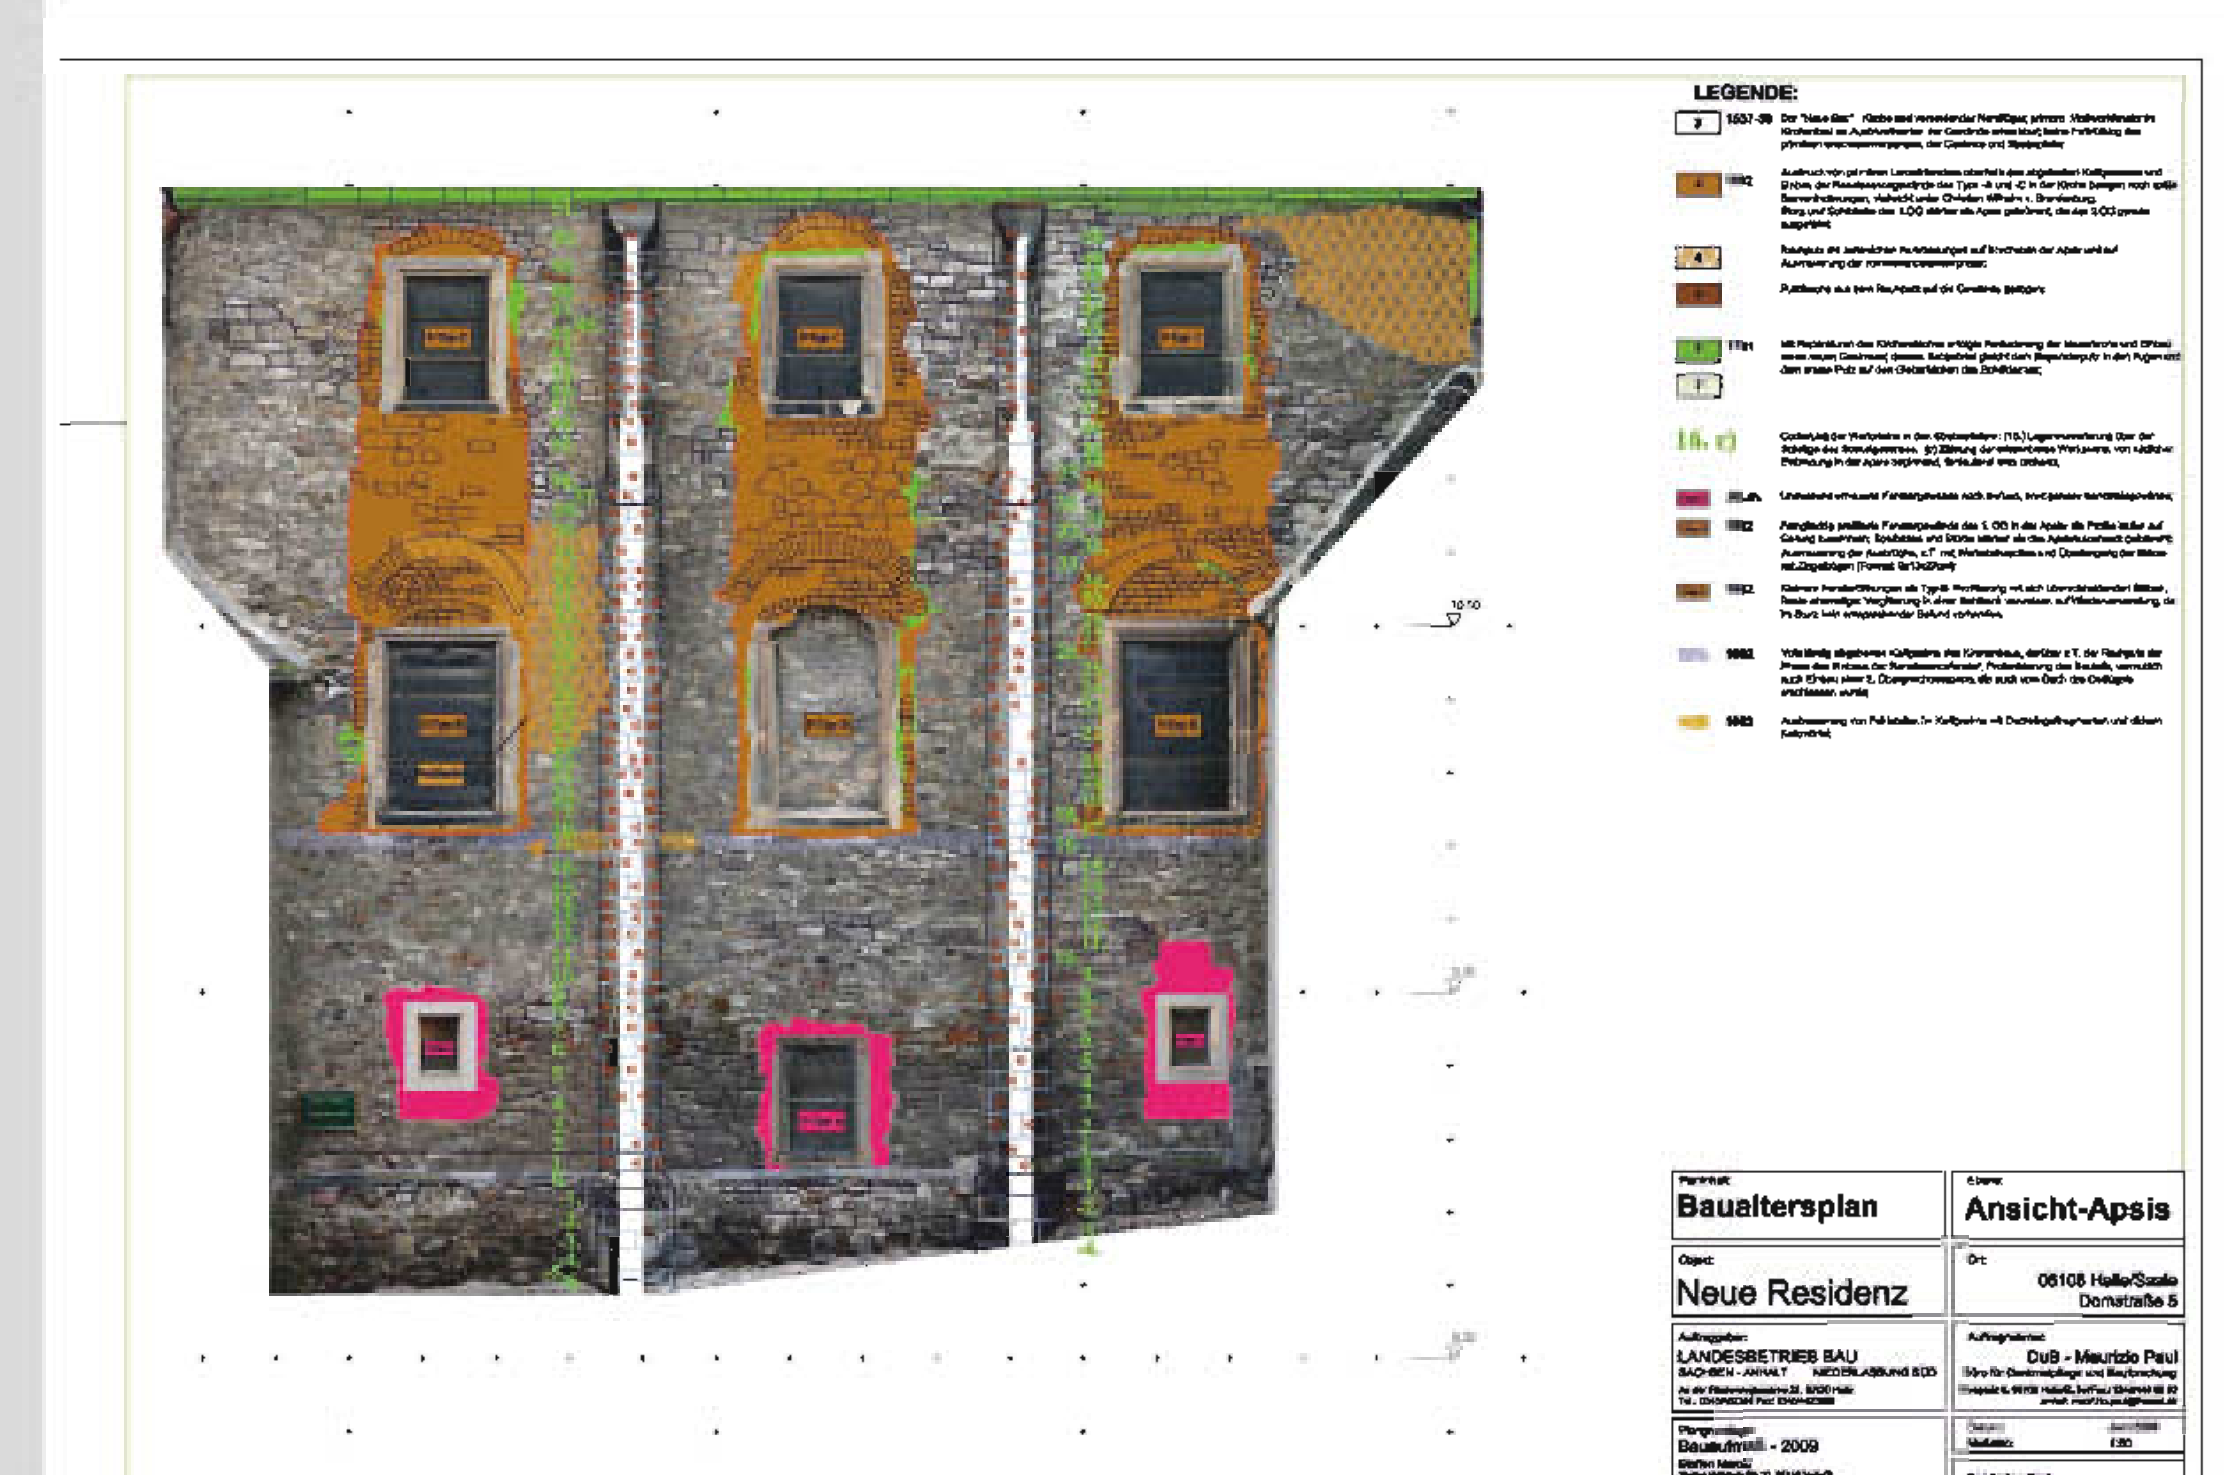
Kartierung von Baunähten und Werksteinlagen in der Fassade der Kapellenapsis in Vorbereitung der Sanierung, DuB 2008, Vermessung S. Marold.

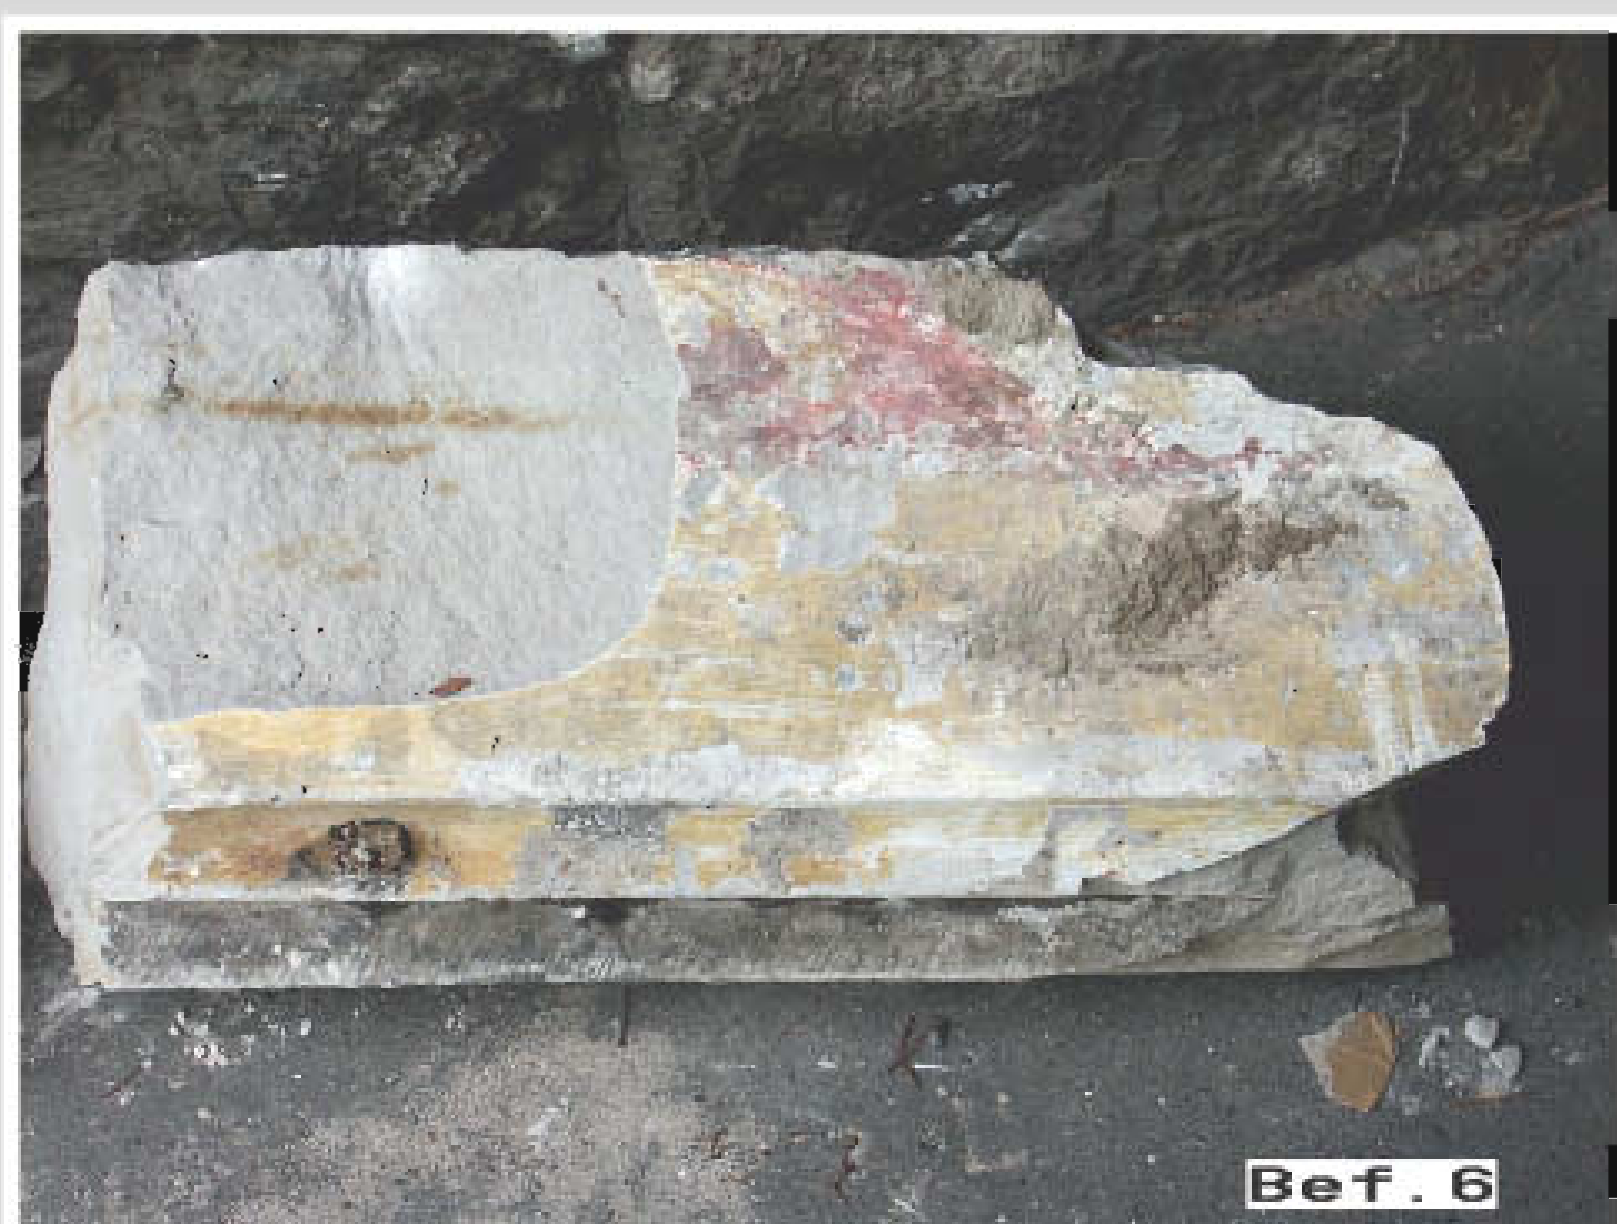
Farbfassungsreste auf dem Sturzstein des Apsisfensters von 1602, DuB 2009.

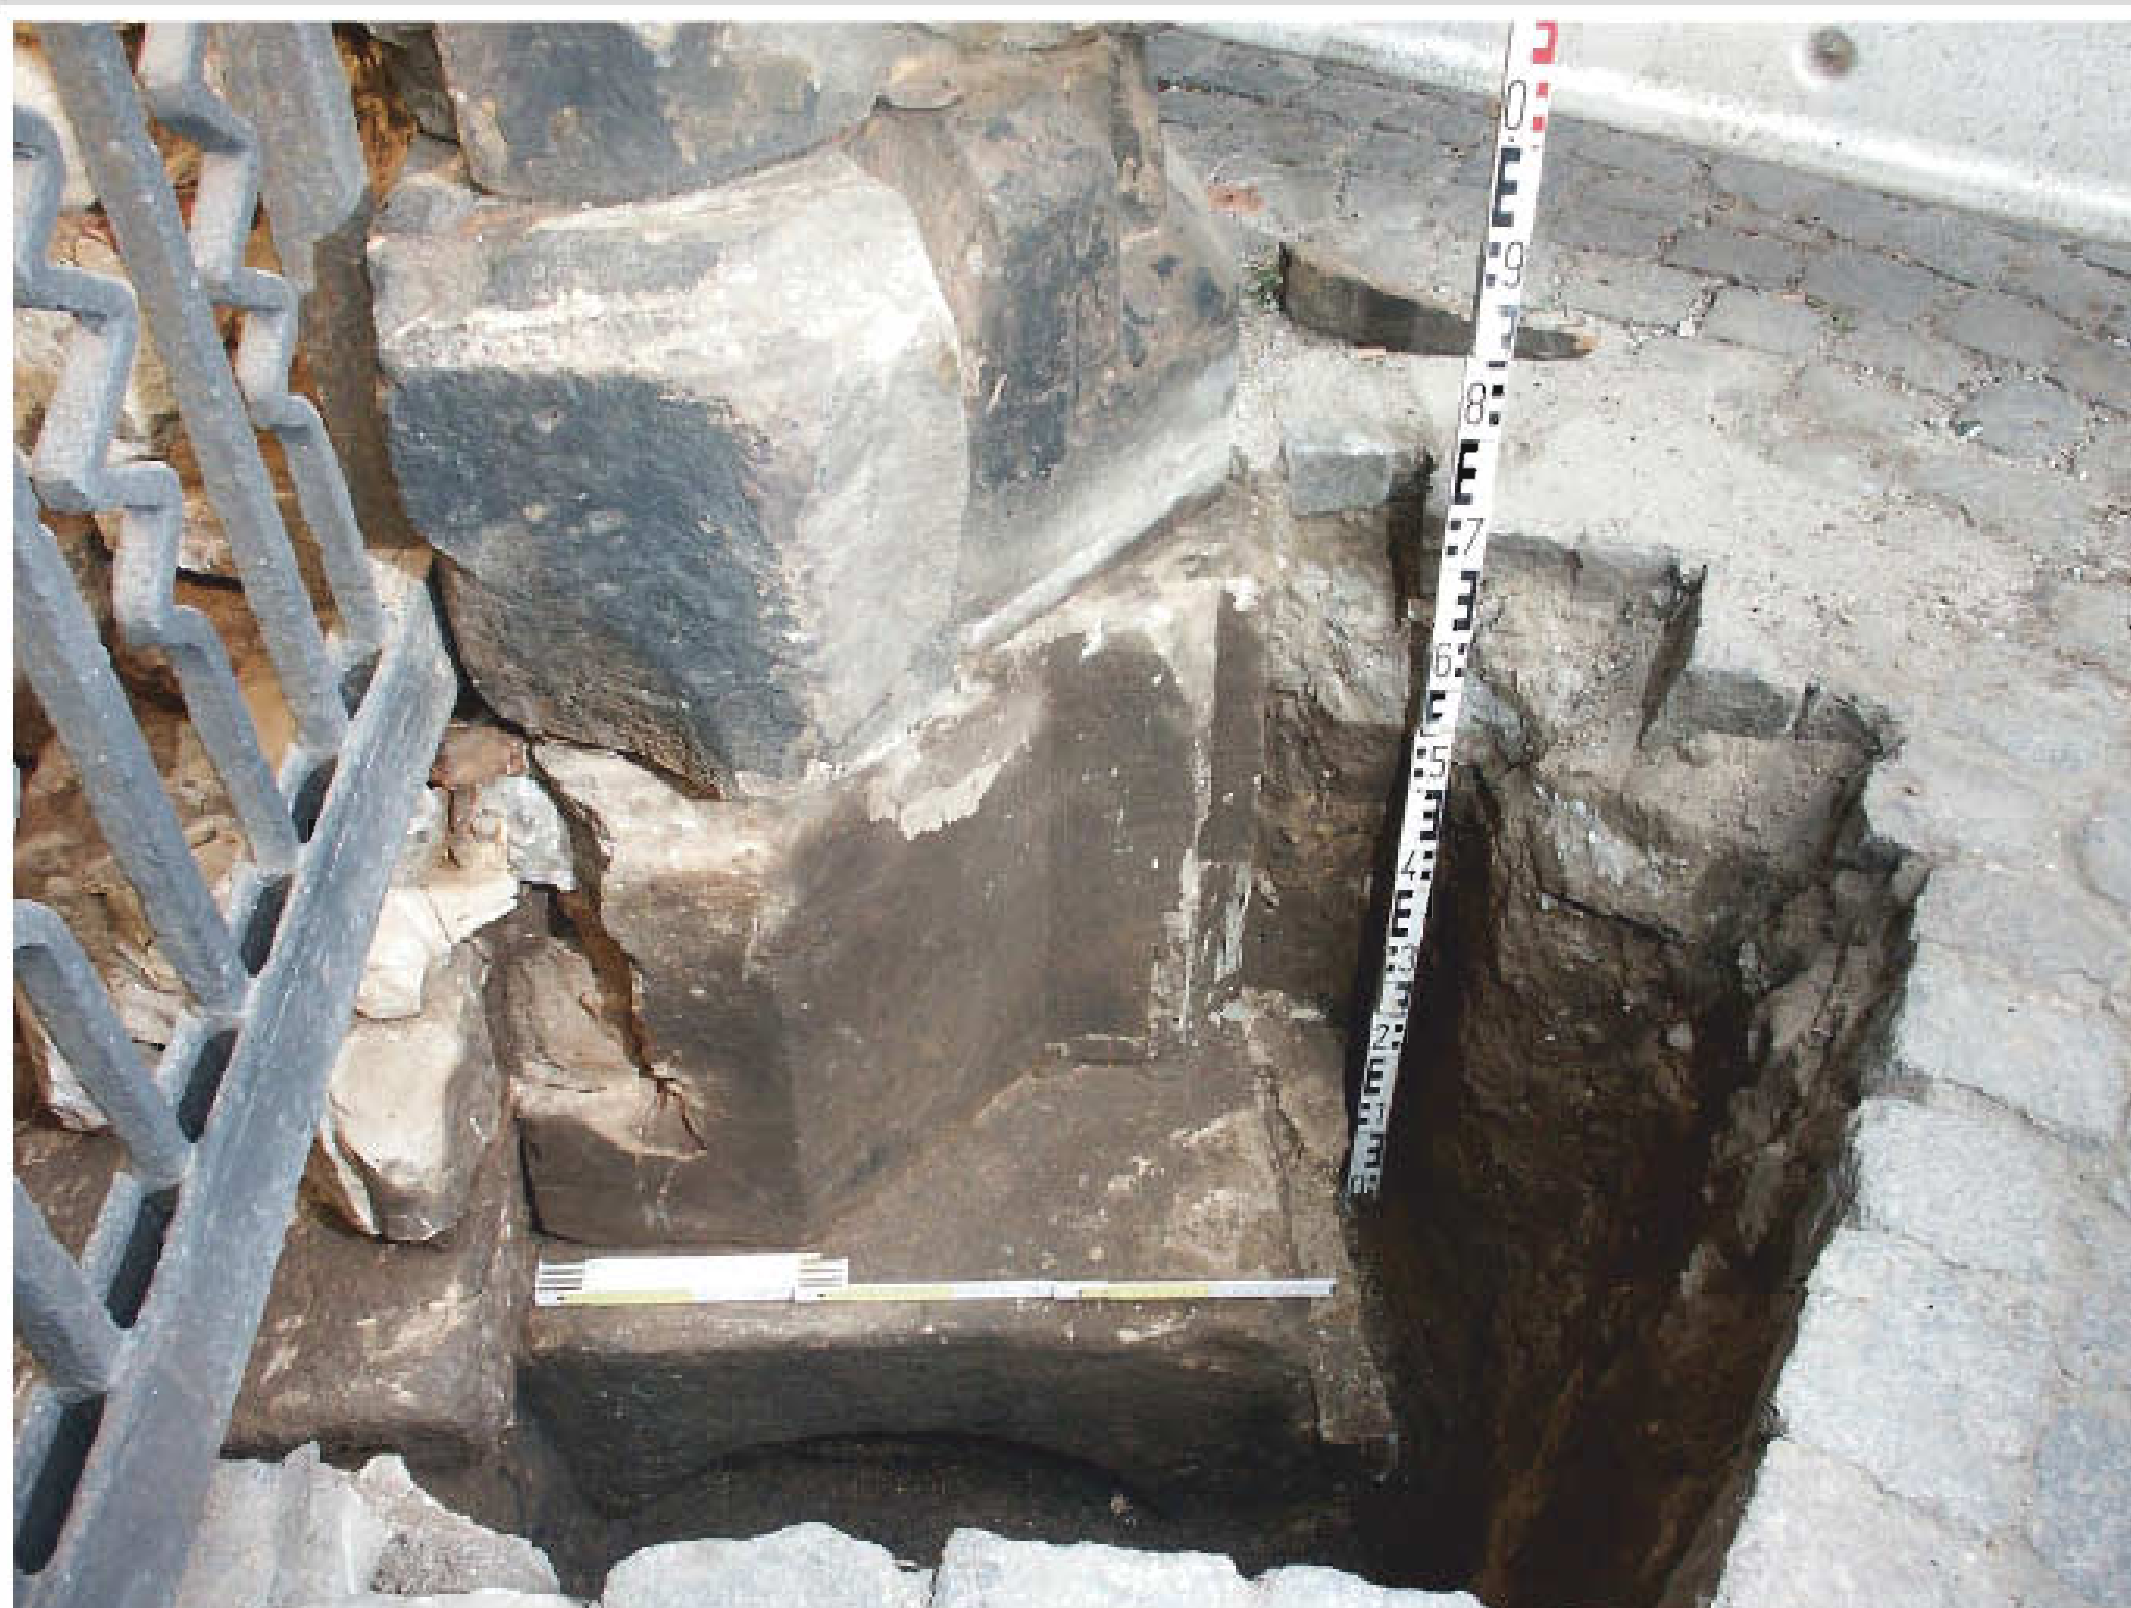
Freigelegtes Fundament des Pfeilers zwischen Pforte und Durchfahrt von Südost. Auf dem Werksteinblock mit Rundbogenausschnitt (Spolie) setzt der Basisblock der Pfeilerprofilierung auf, DuB 2010.

Die Baugrunduntersuchung durch Projektbau Halle und die bauhistorische Begleitung durch das Büro DuB erbrachten wichtige Erkenntnisse zum konstruktiven Aufbau und zu den Veränderungen am Gefüge. Wichtiges Kennzeichen ist auch hier die Verwendung zahlreicher Spolien, wie z.B. eines großen Werksteinblockes mit Bogenaussparung im Fundament des Pfeilers zwischen Tor und Pforte.

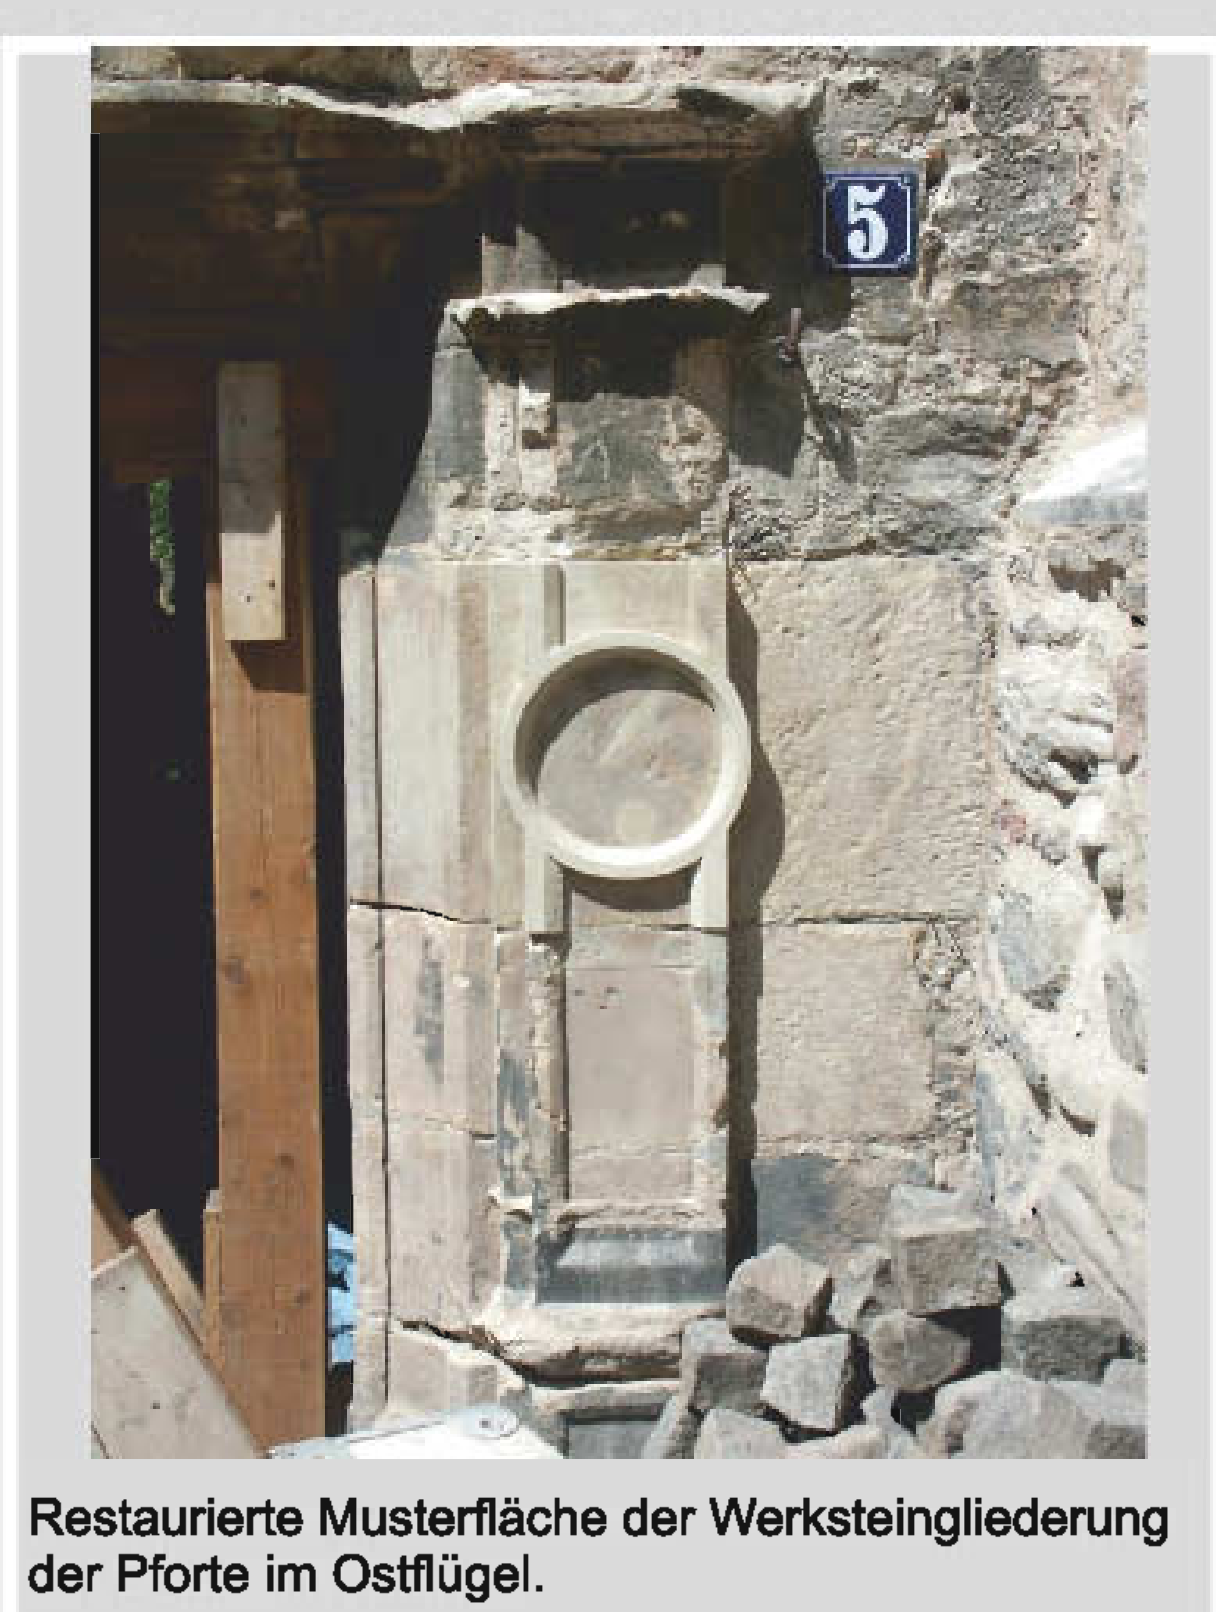
Restaurierte Musterfläche der Werksteingliederung der Pforte im Ostflügel.

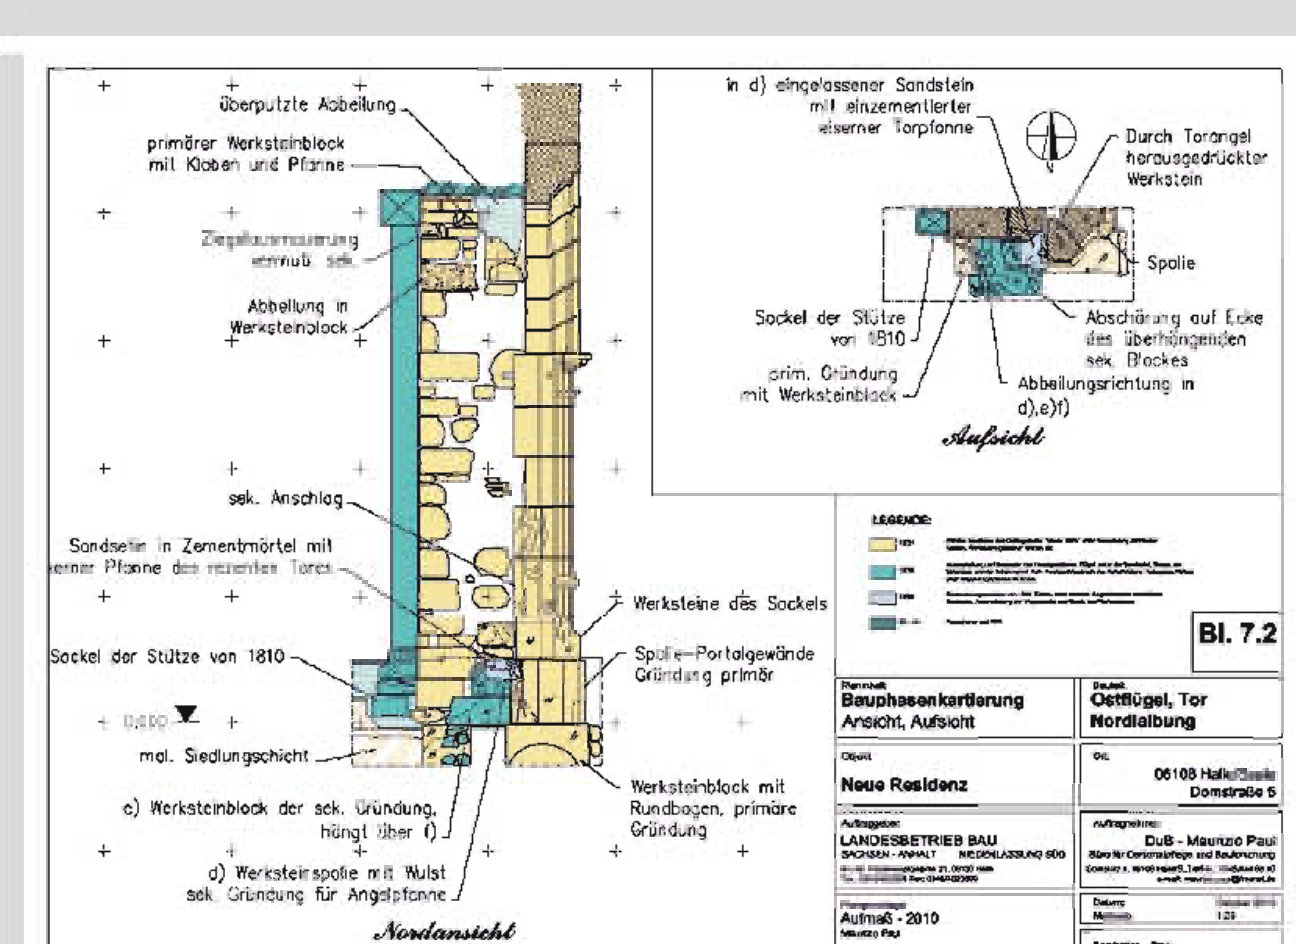
Steingerechte Dokumentation der südlichen Pfeilerflanke mit Kartierung nach Baualter und von konstruktiven Details. Im Fundament ein großer Werksteinblock mit Rundbogenausschnitt, DuB 2010.

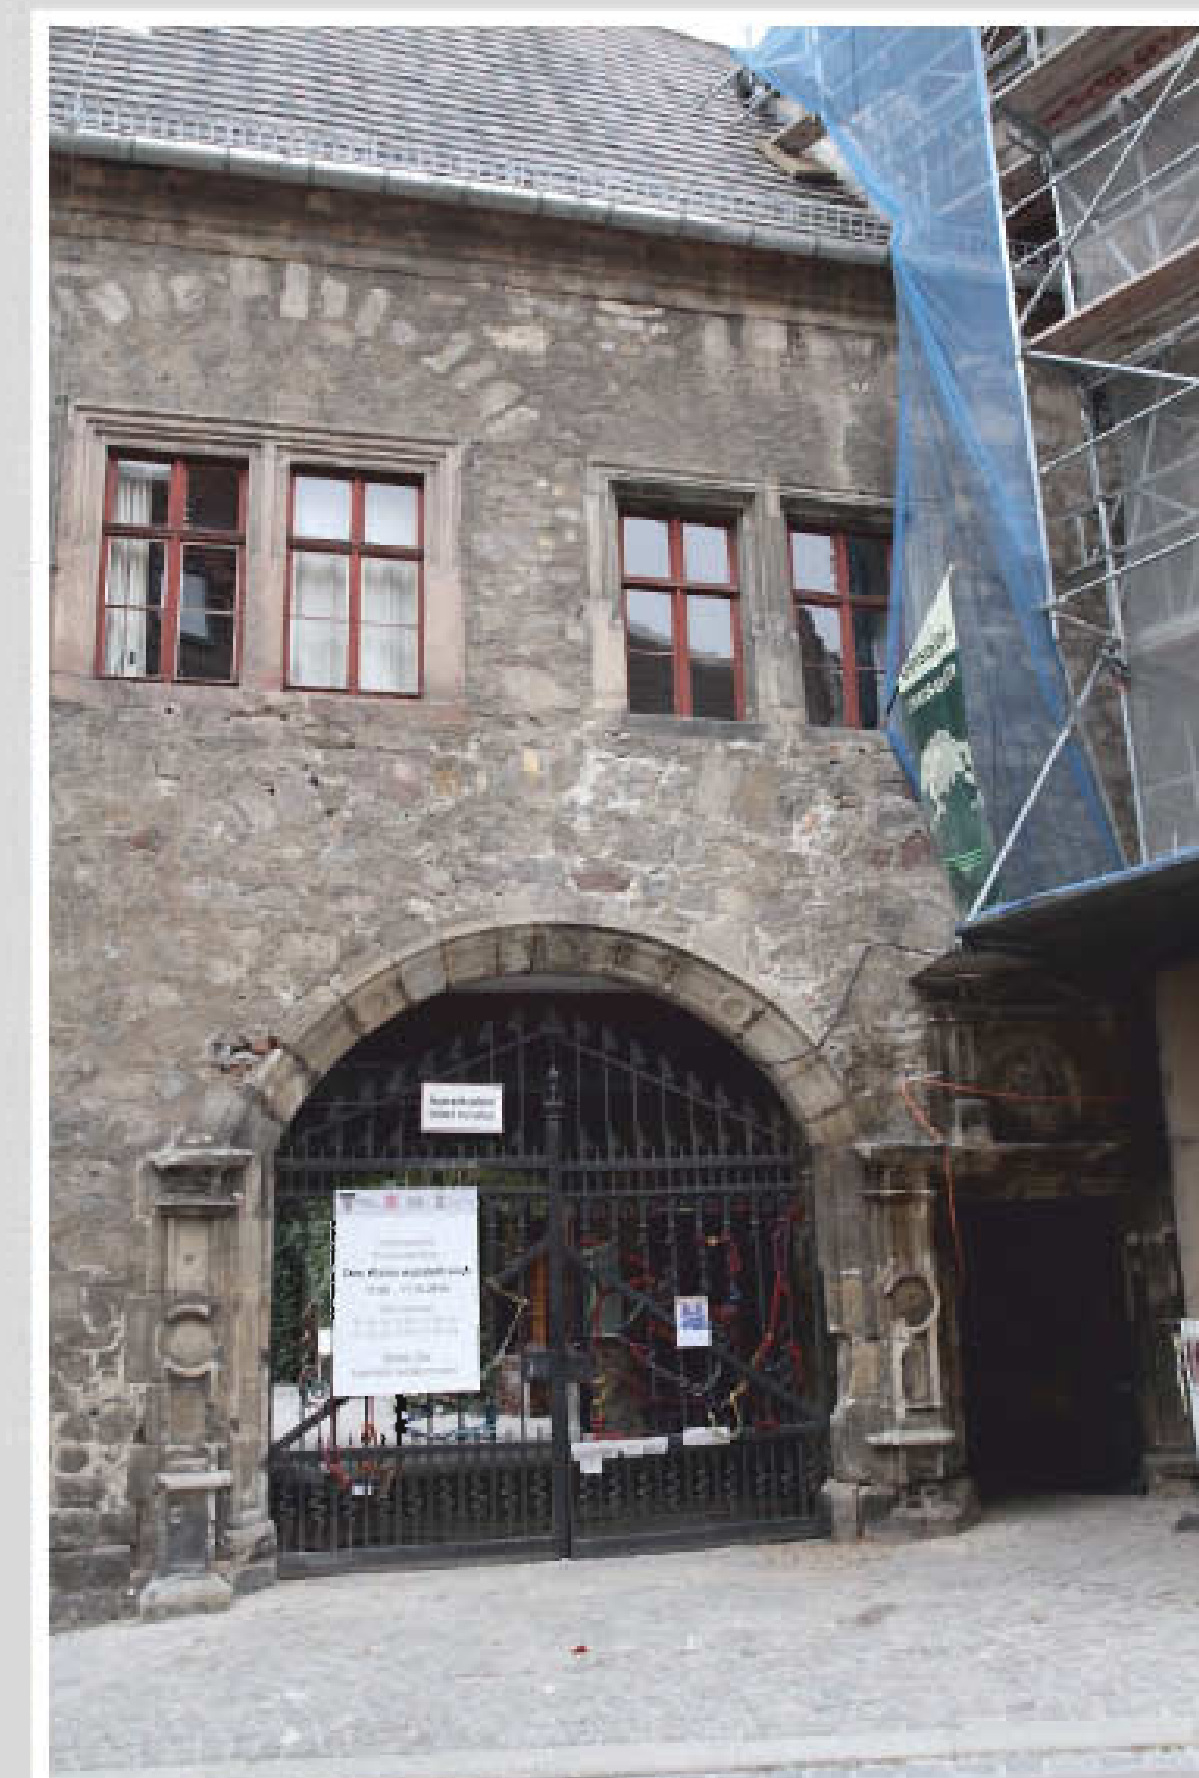
Renaissancezeitliches Tor und Pforte im Ostflügel mit Anschluss an die Kapellenapsis. Die mit Relief verzierten Werksteine der Gewände, des Bogens und des Pfortensturzes sind z.T. stark beschädigt und bereits früher ausgetauscht worden, DuB 2010.

Der Gründungsaufbau für die ursprünglichen Torflügel mit ihren Drehpfosten, die in steinernen Angeln saßen, war mehrfach erneuert und zuletzt für das schmiedeeiserne Tor aus dem 19. Jahrhundert durch eine kleine eiserne Pfanne ersetzt worden. Die oberen, aus Werksteinblöcken herausgearbeiteten Pfannen der Pfosten sind noch erhalten. Es scheint auch so, als setzte darüber ehemals ein innerer, die Wand des Obergeschosses tragender Nischenbogen an. Risse in den Werksteinen des Pfostens zwischen Tor und Pforte und die fehlende Verzahnung mit dem dahinter stehenden Bruchsteinpfeiler machen die statische Sicherung dringend erforderlich.
