# Das Lapidarium in der „Neuen Residenz“

Das Lapidarium der Neuen Residenz wurde als Aufbewahrungsraum der Sammlung von geborgenen Werksteinen eingerichtet.

# Sanierung der Kapellenapsis

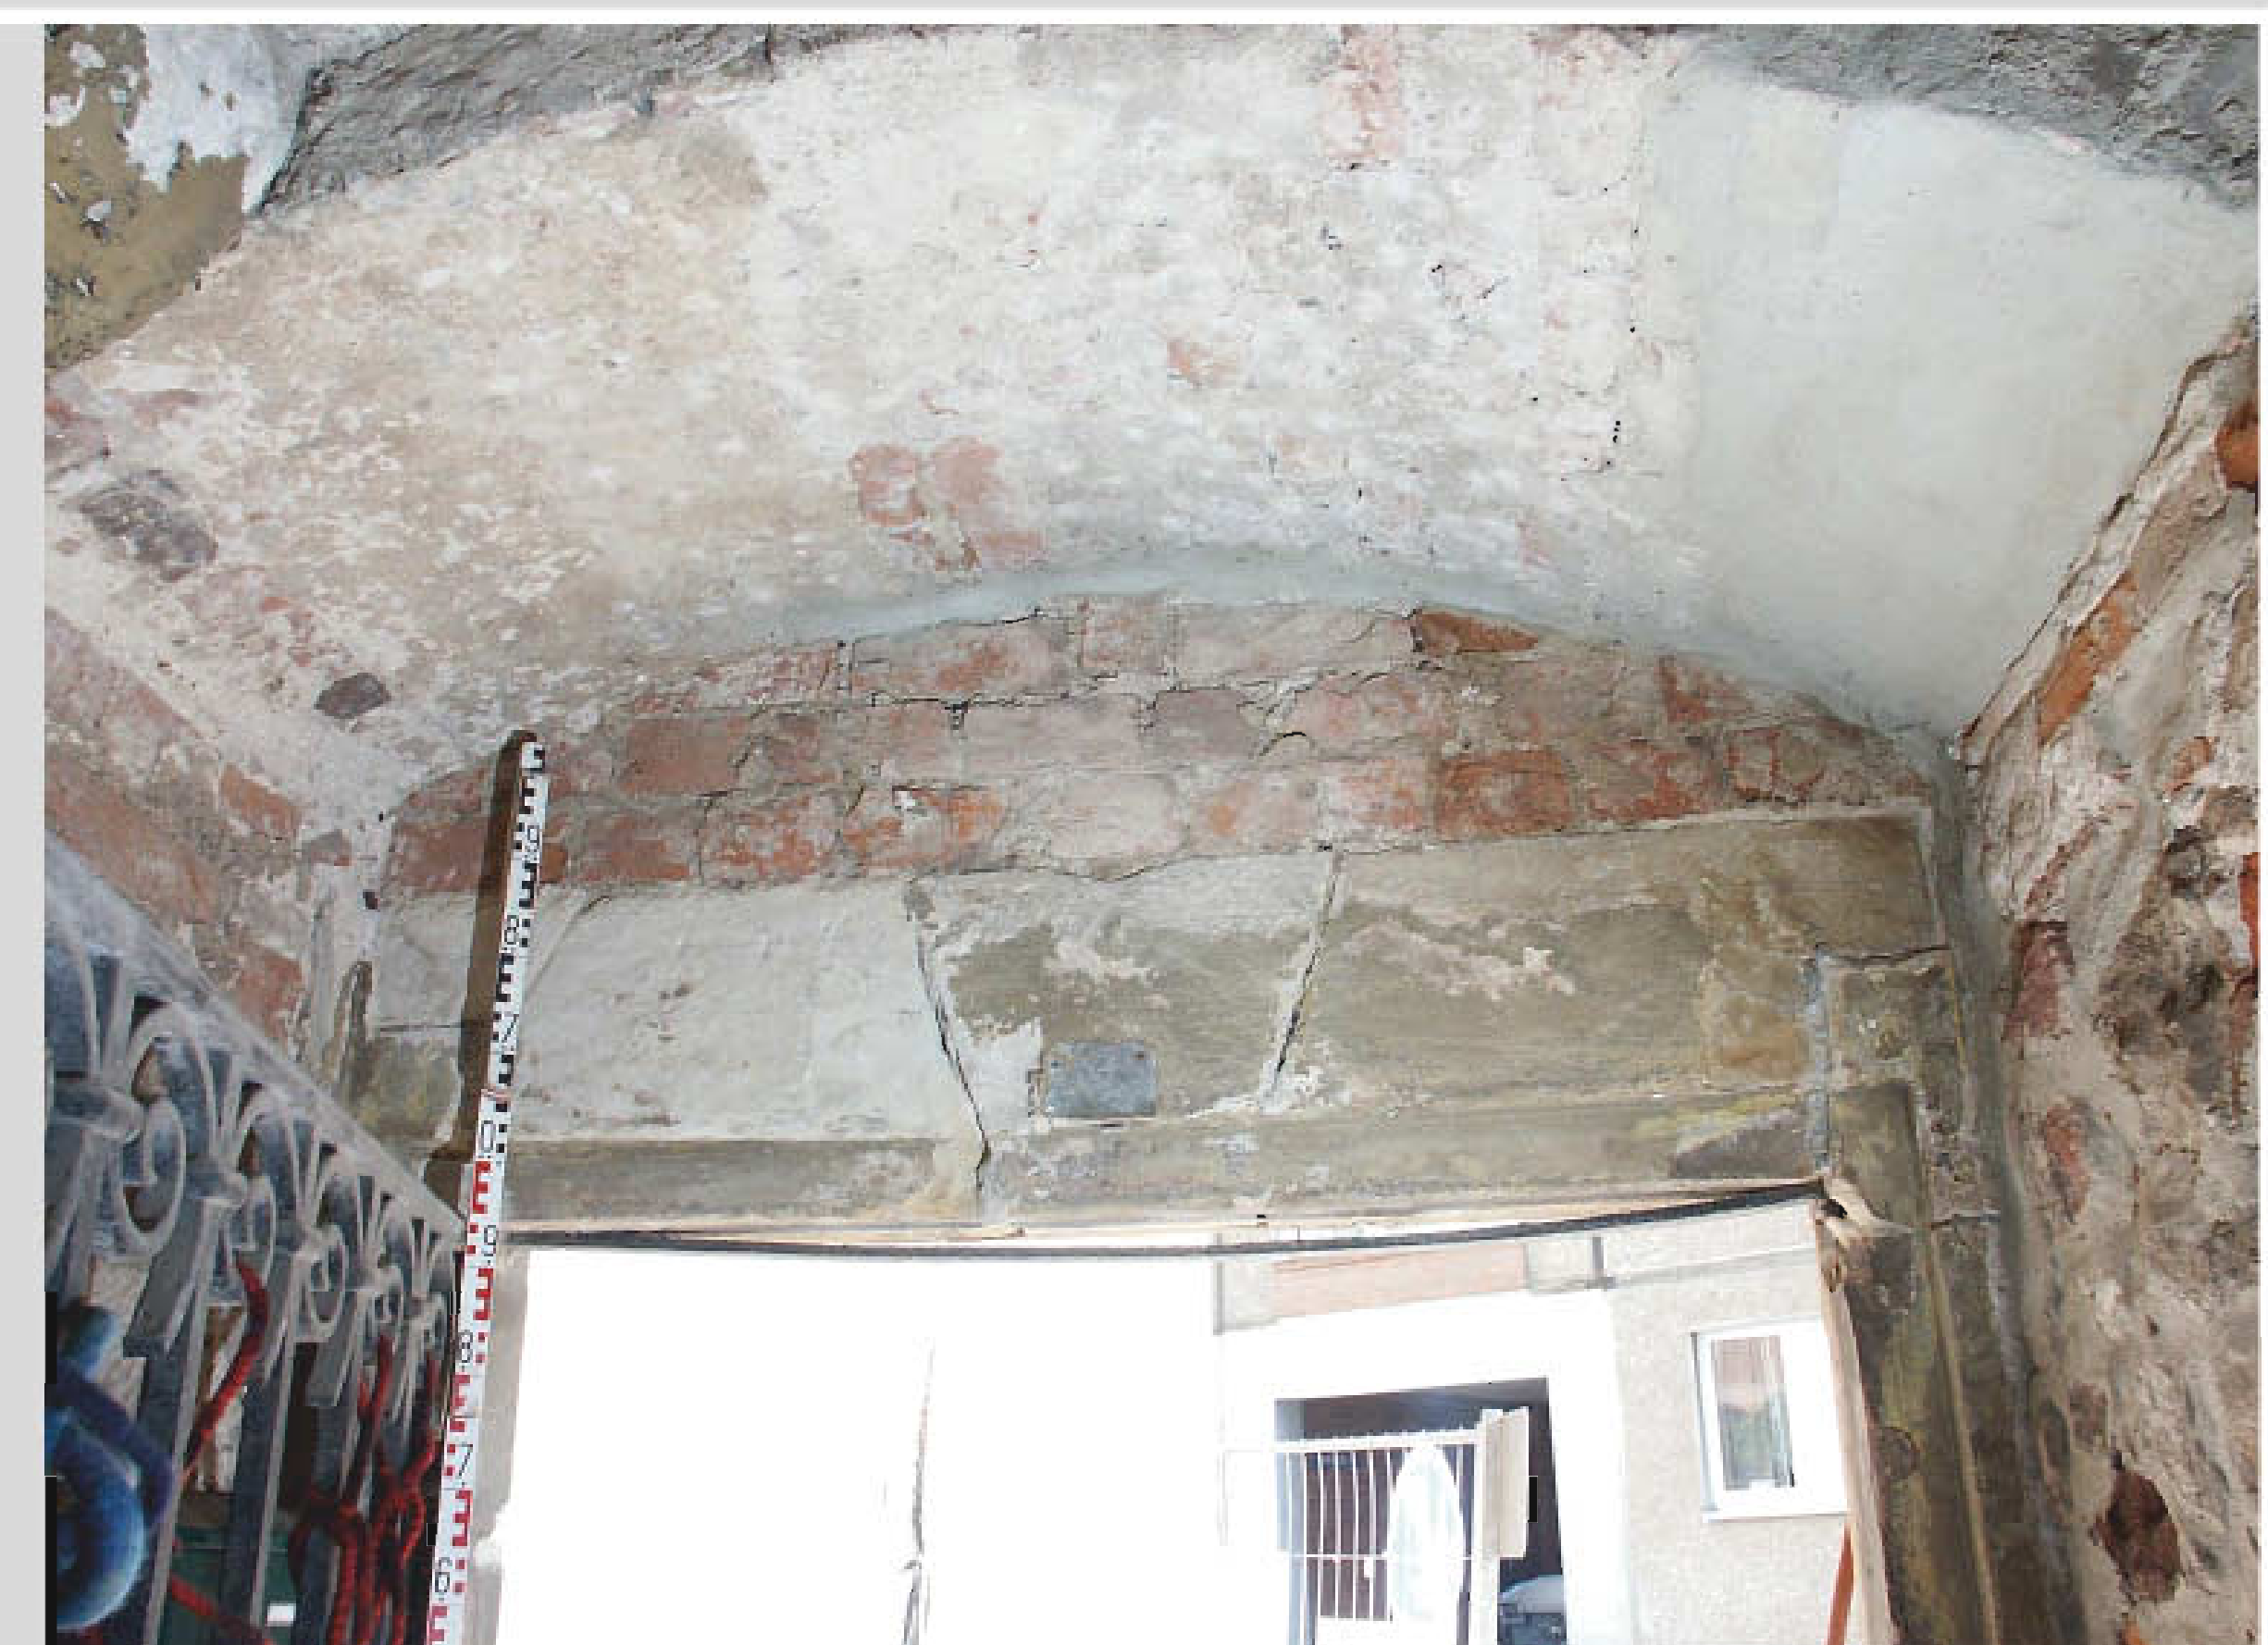
Der Pfortensturz zeigt von innen einen nach oben konischen Schlussstein, was bautechnisch nicht funktionieren würde, wenn er die Stärke des Sturzes hätte. In der Mitte wechselt der Sturz nach außen in einen nach unten konischen Werkstein. DuB 2010.
